STATUTÁRNÍ MĚSTO LIBEREC

6. zasedání zastupitelstva města dne: 29.06.2023

Schválení postupu a harmonogramu v rámci projektu "Rekonstrukce a stavební úpravy Městského plaveckého bazénu v Liberci"

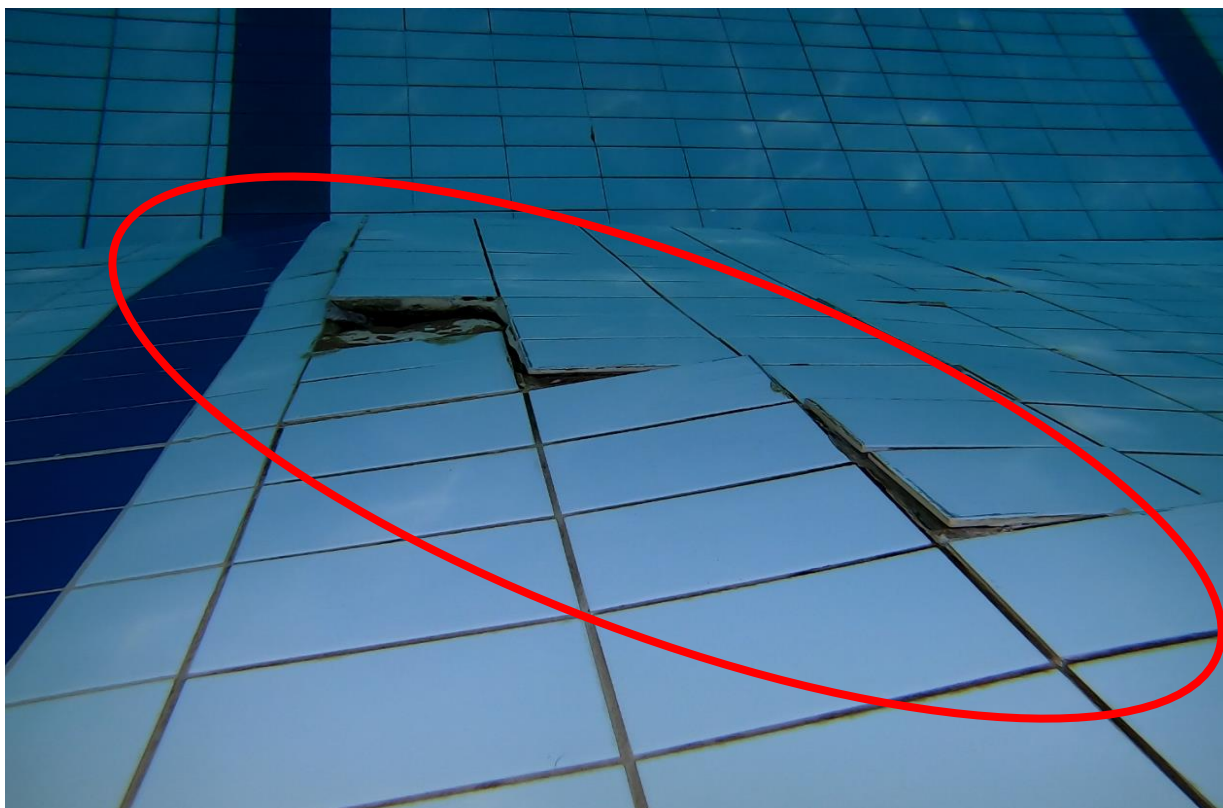
Obr. C-3 Detailní pohled na vzdutí dna plaveckého 50m bazénu a poškození dlažby, hydroizolace a konstrukce mazaniny.

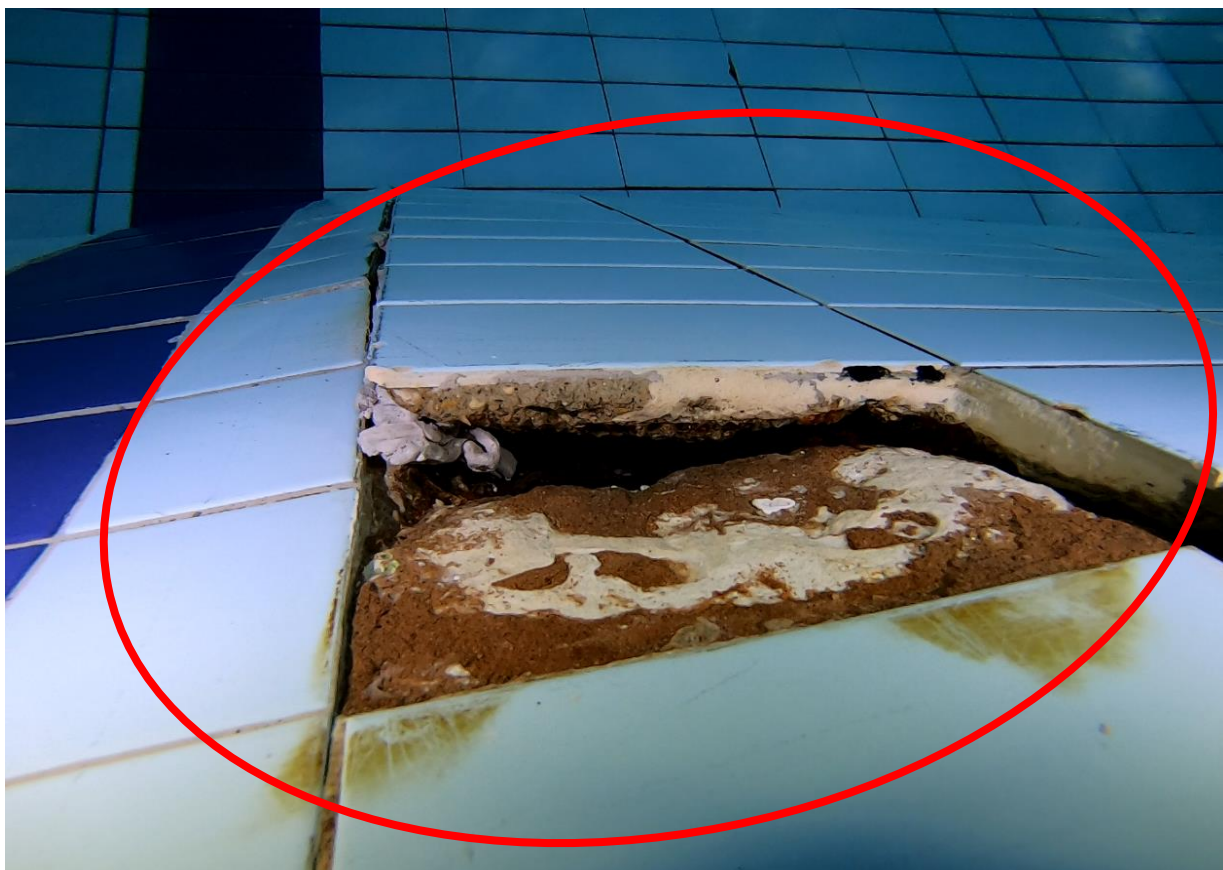
Obr. C-4 Detailní pohled na poškození dna plaveckého 50m bazénu.

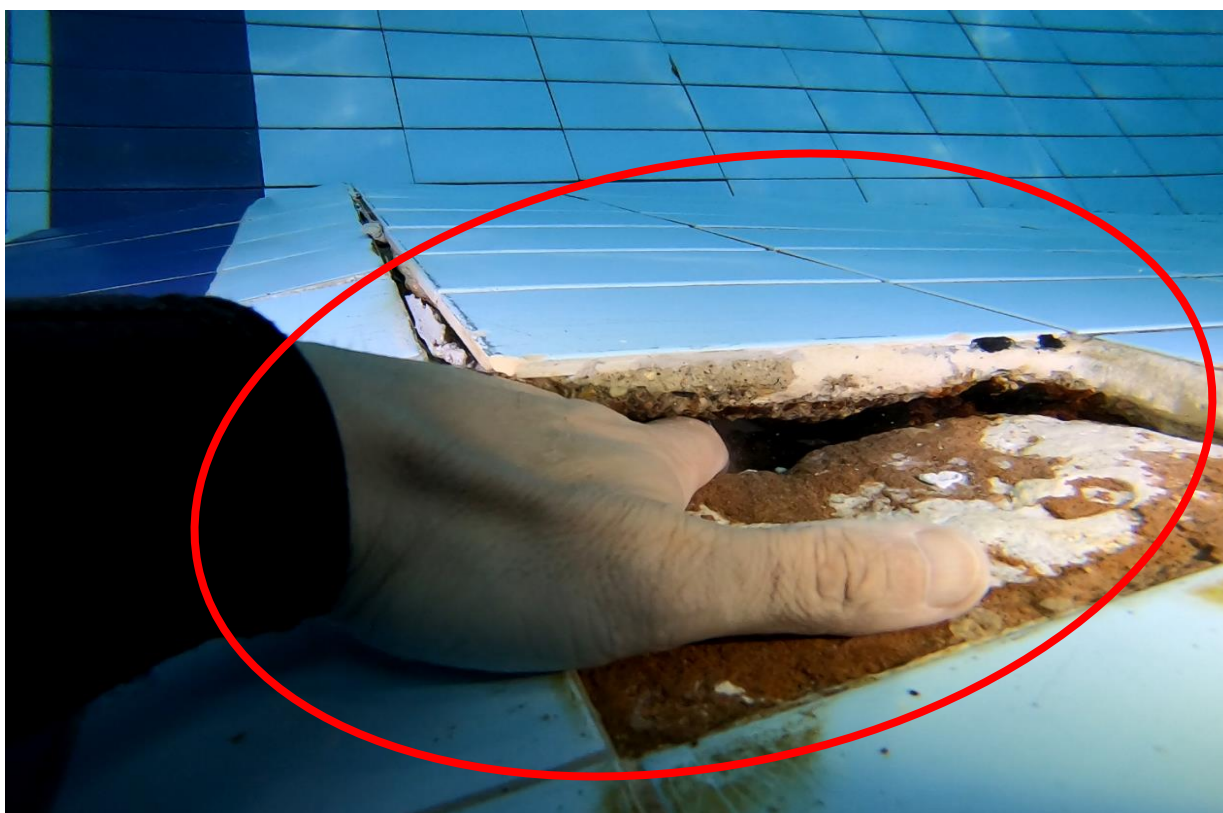
Obr. C-5 Detailní pohled na poškození dna plaveckého 50m bazénu a vznik dutin.

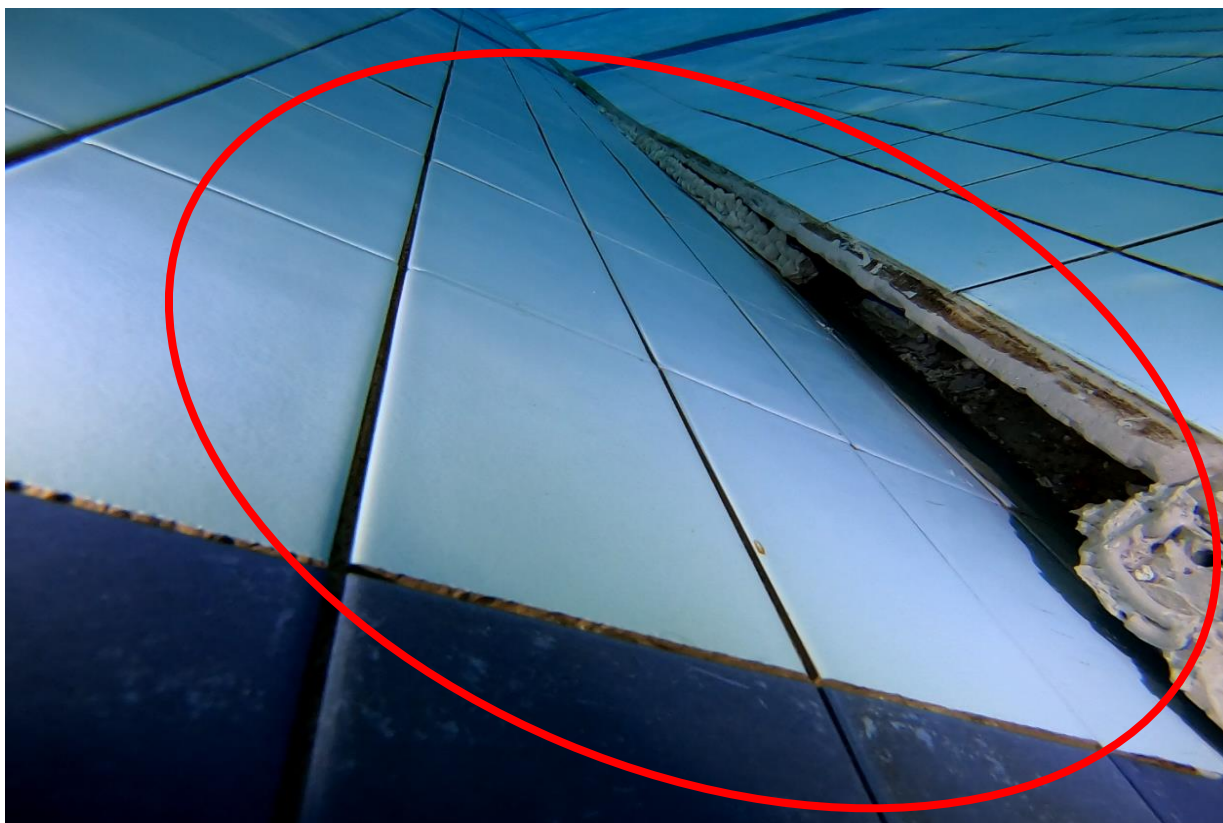
Obr. C-6 Detailní pohled na poškození dna plaveckého 50m bazénu a vznik dutin.

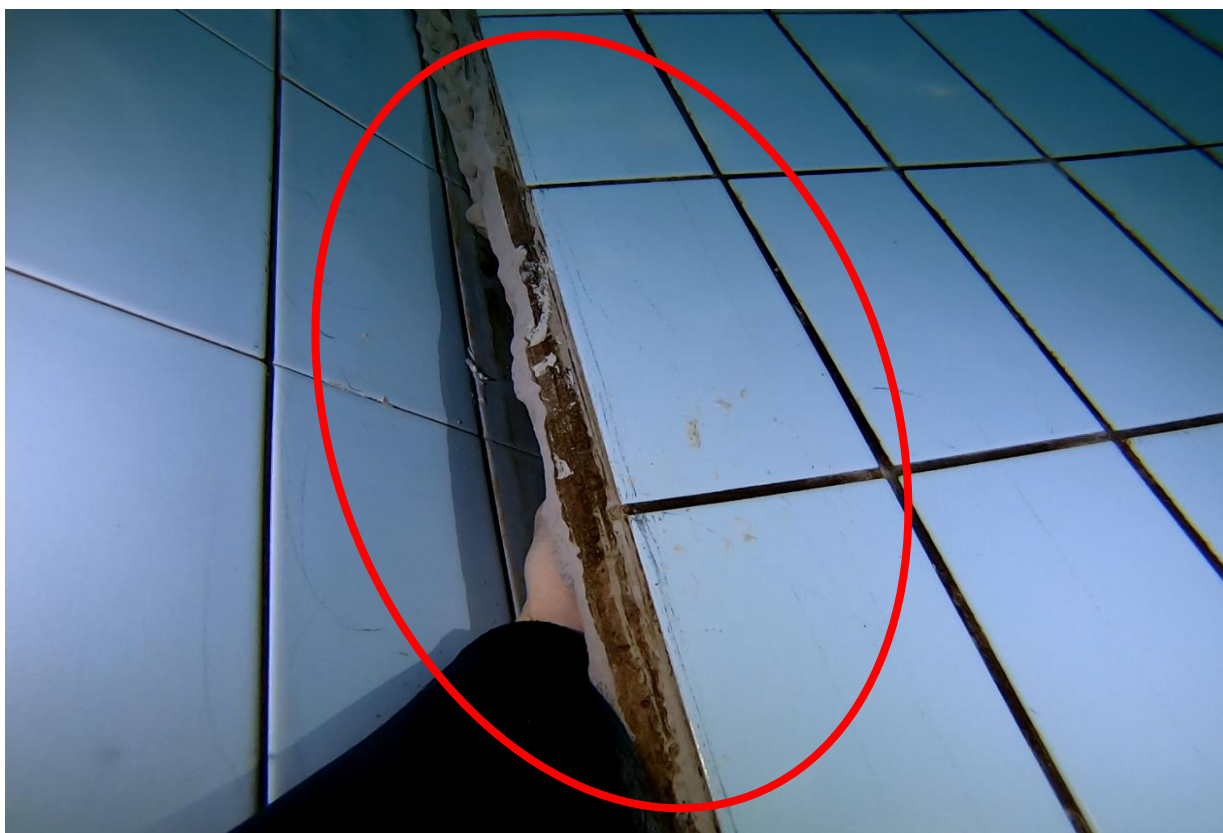
Obr. C-7 Detailní pohled na poškození dna plaveckého 50m bazénu a vznik dutin. Do dutin lze vložit celou dlaň ruky.

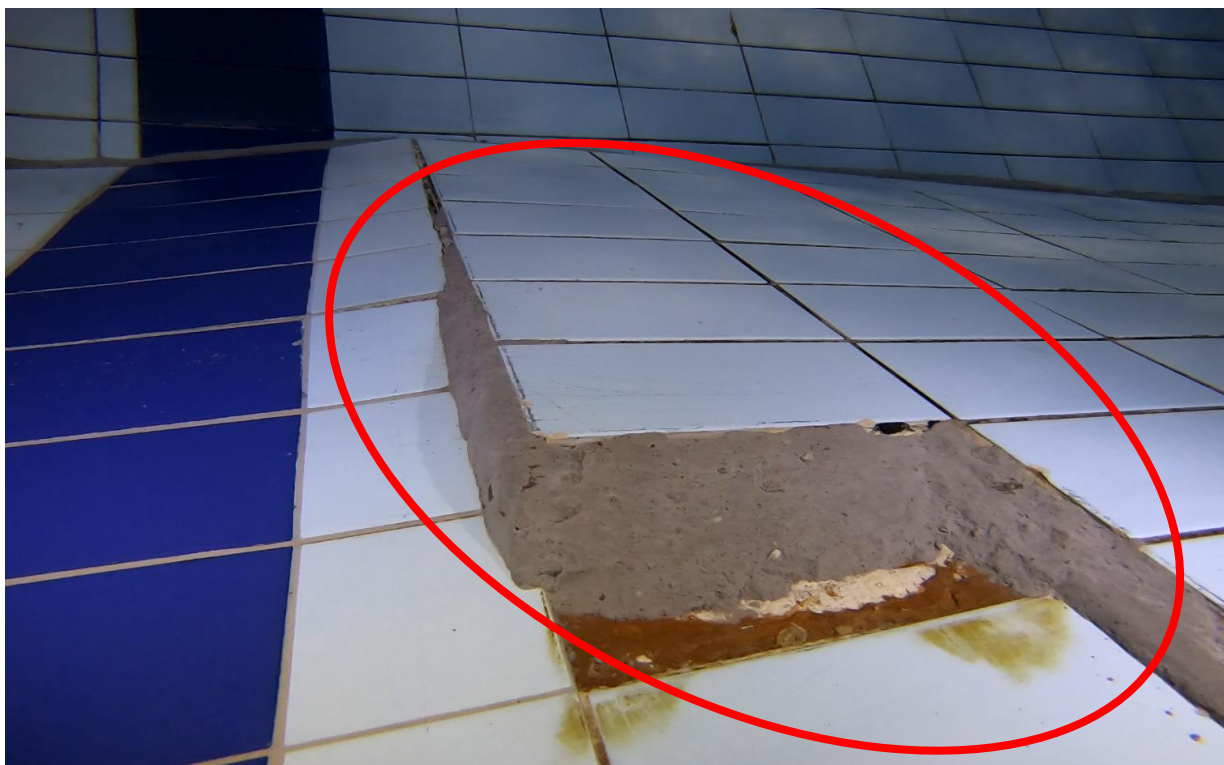
Obr. C-8 Detailní pohled na poškození dna plaveckého 50m bazénu a způsob provedení provizorní opravy.

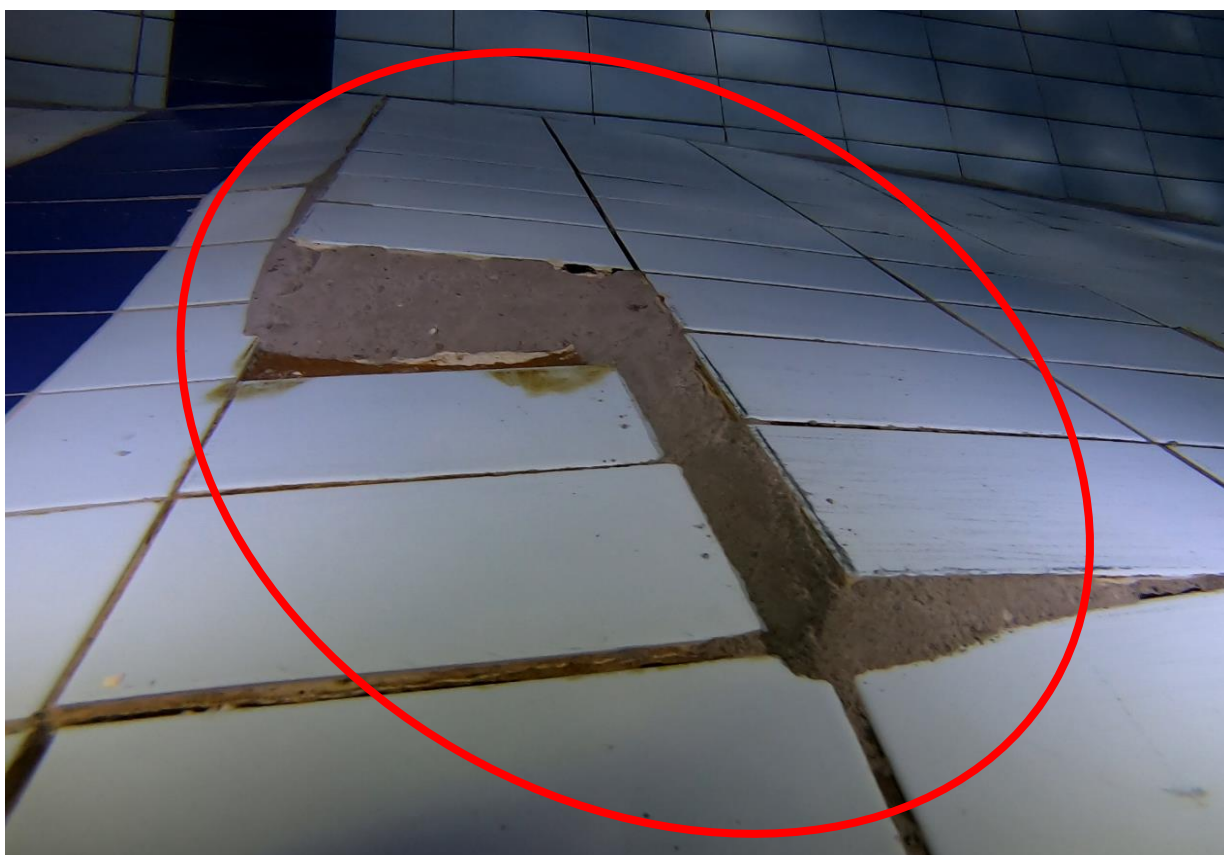
Obr. C-9 Detailní pohled na poškození dna plaveckého 50m bazénu a způsob provedení provizorní opravy.

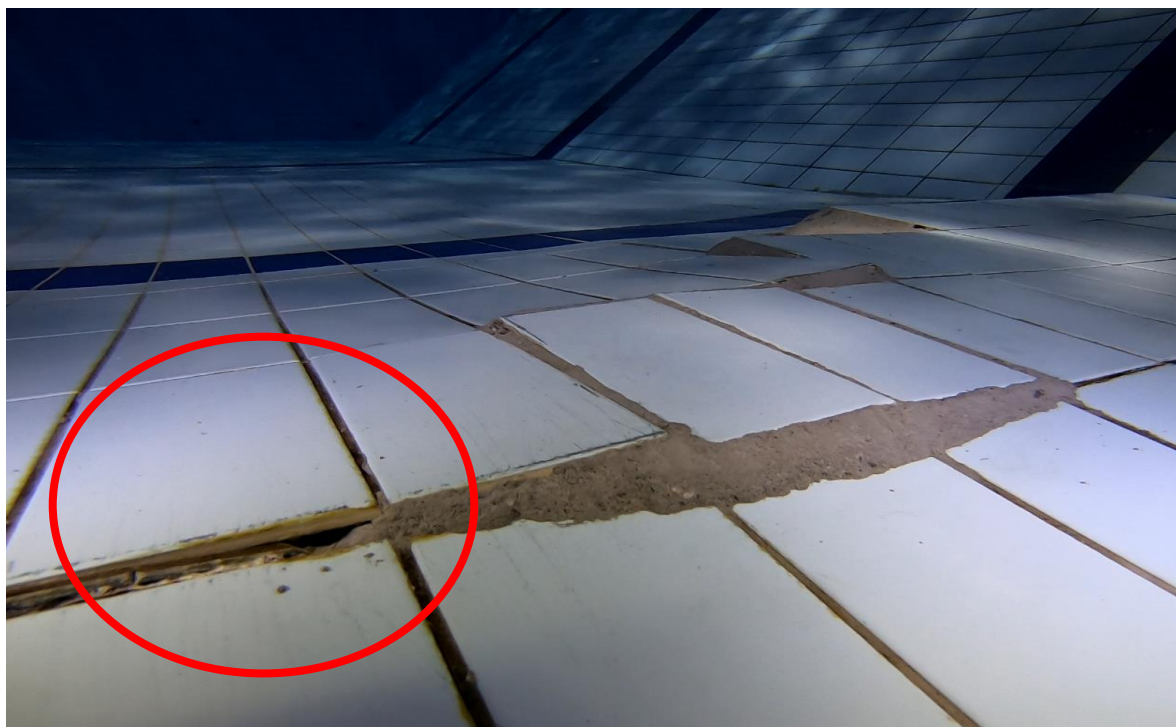
Obr. C-10 Detailní pohled na provedení provizorní opravy dna plaveckého 50m bazénu.

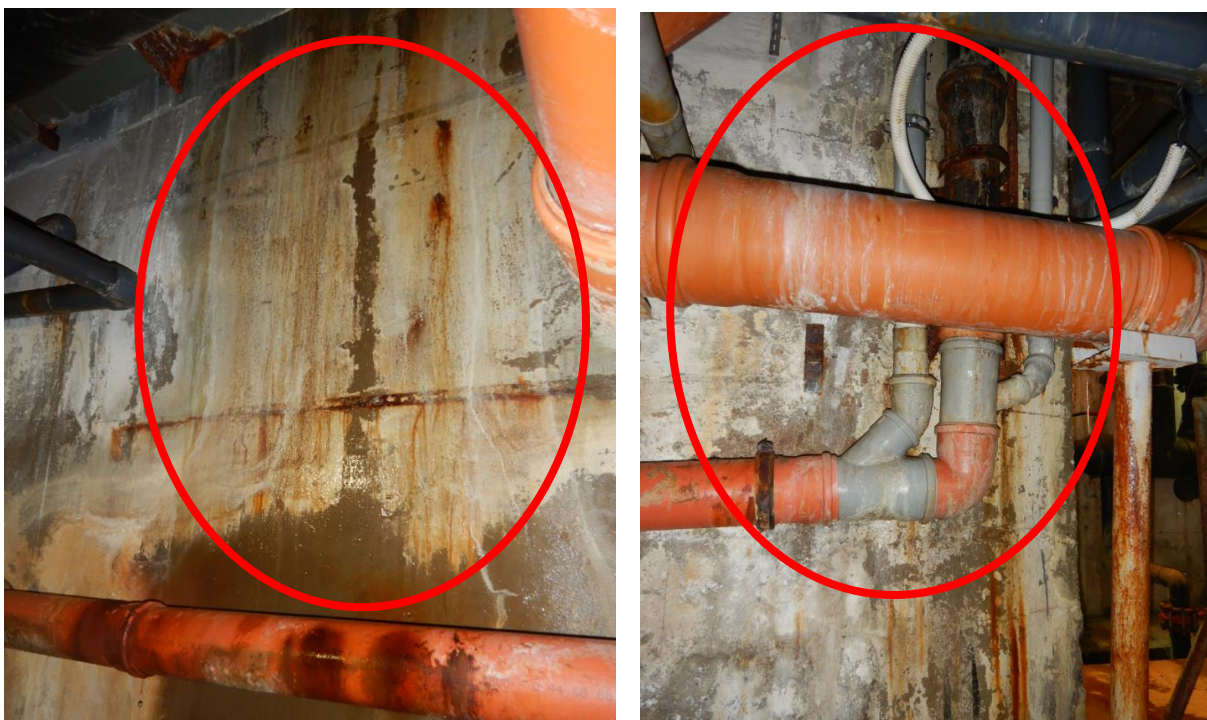
Obr. C-15 Pohled na průsak vody ŽB konstrukcí pod prostorem vřivek.

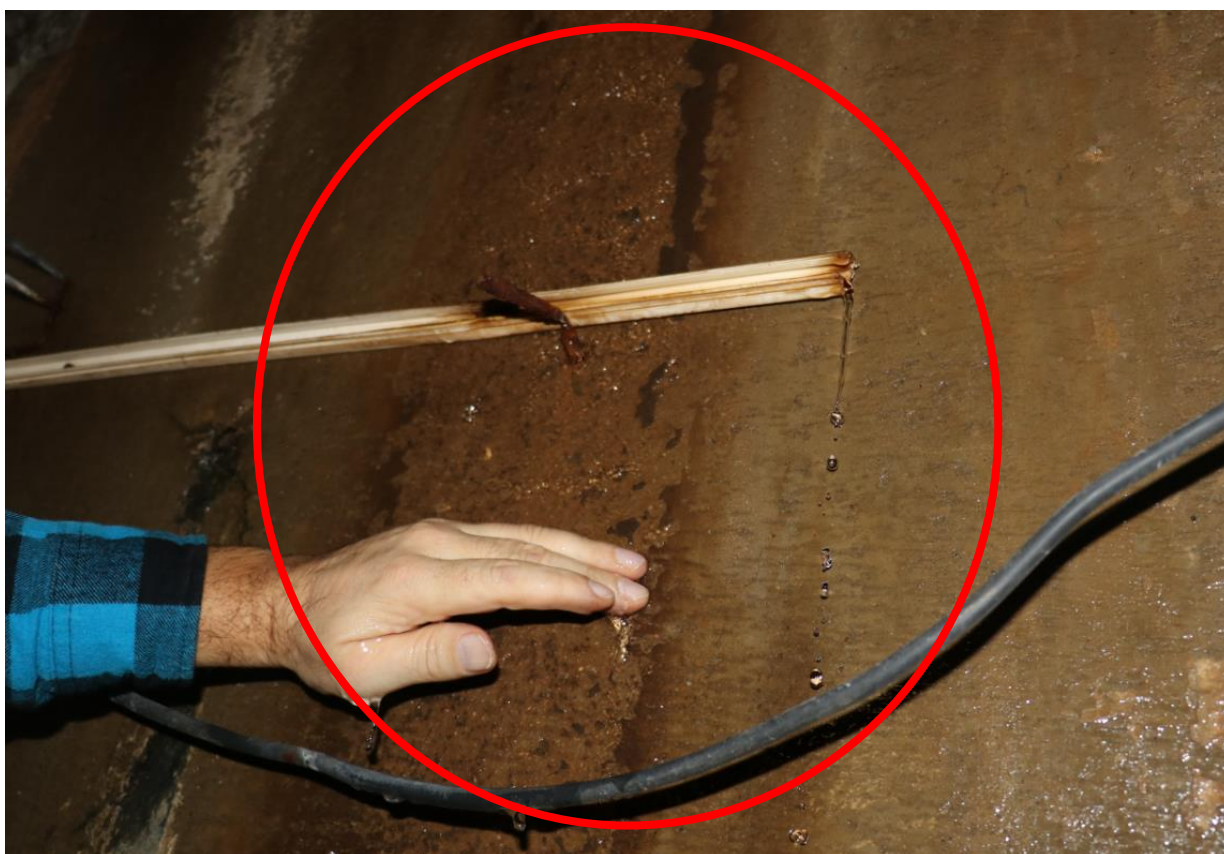
Obr. C-16 Detailní pohled na průsak vody ŽB konstrukcí pod prostorem brouzdaliště.

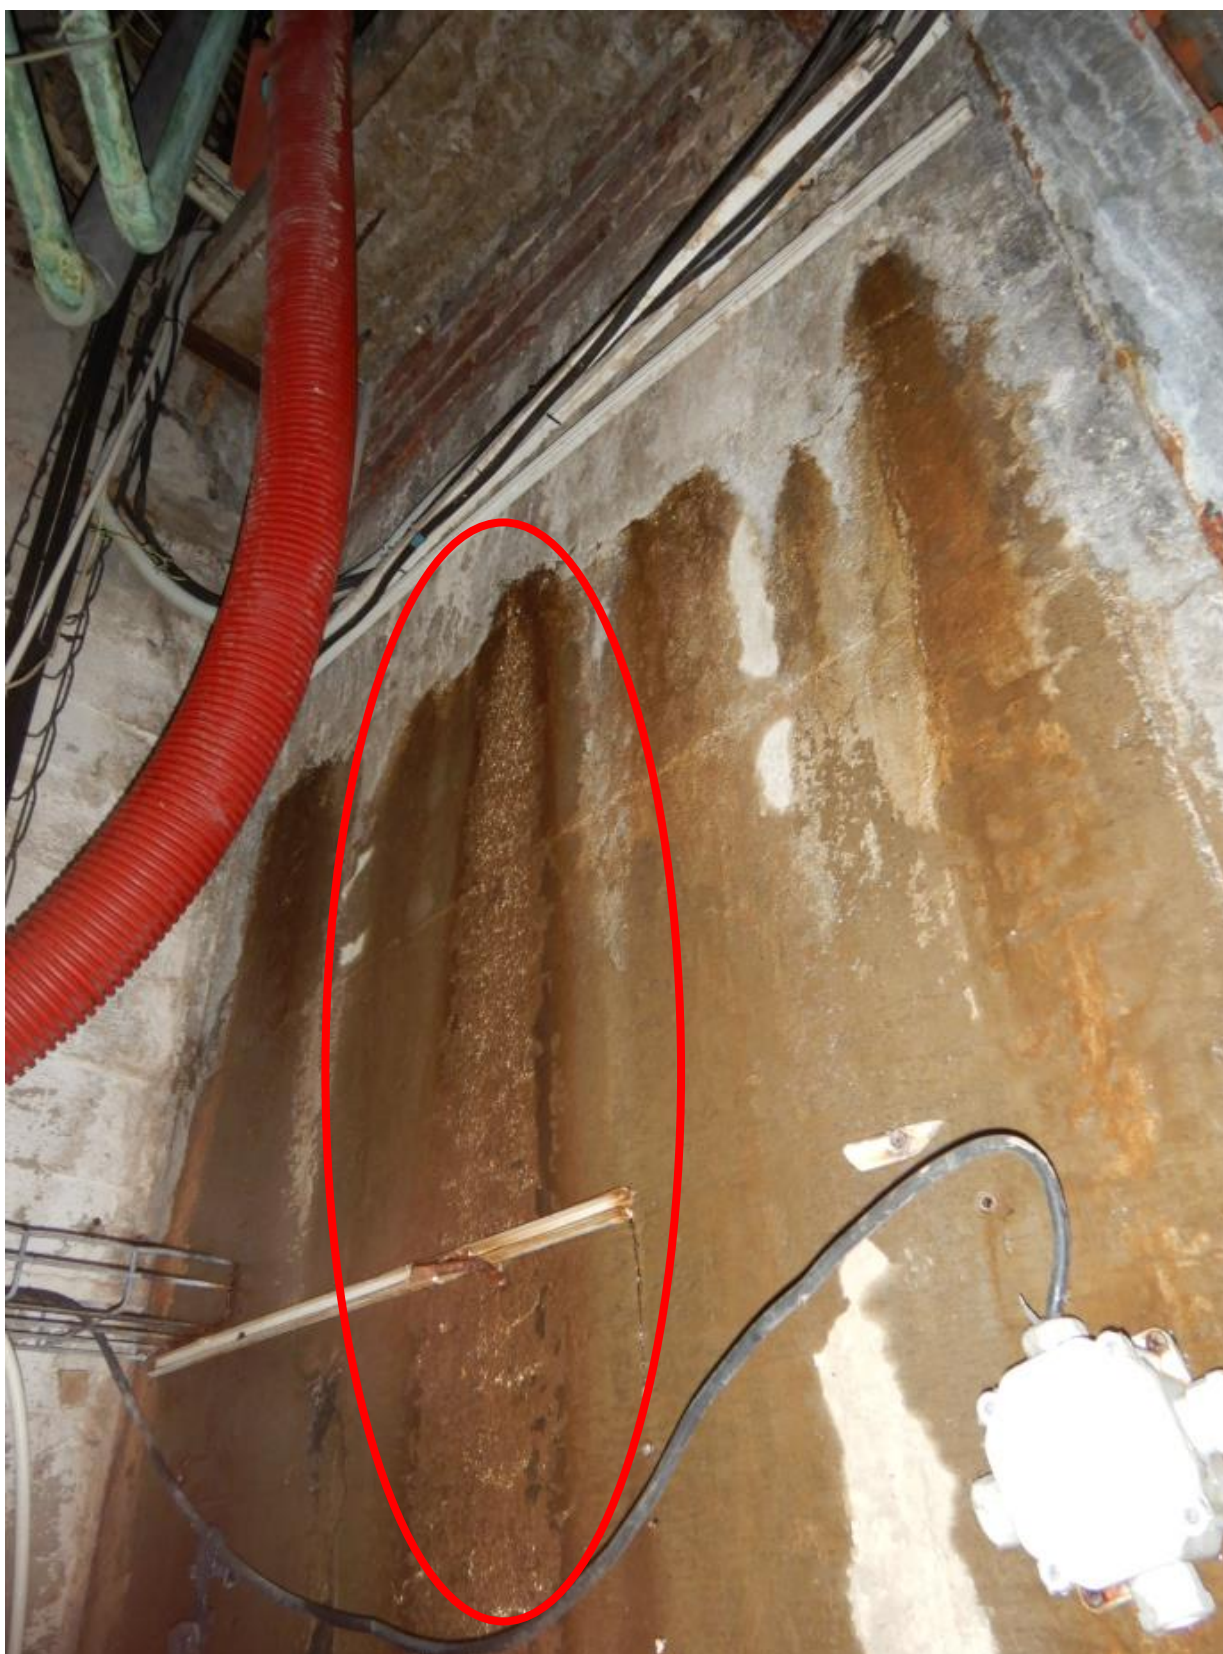
Obr. C-17 Pohled na průsak vody ŽB konstrukcí pod prostorem brouzdaliště.

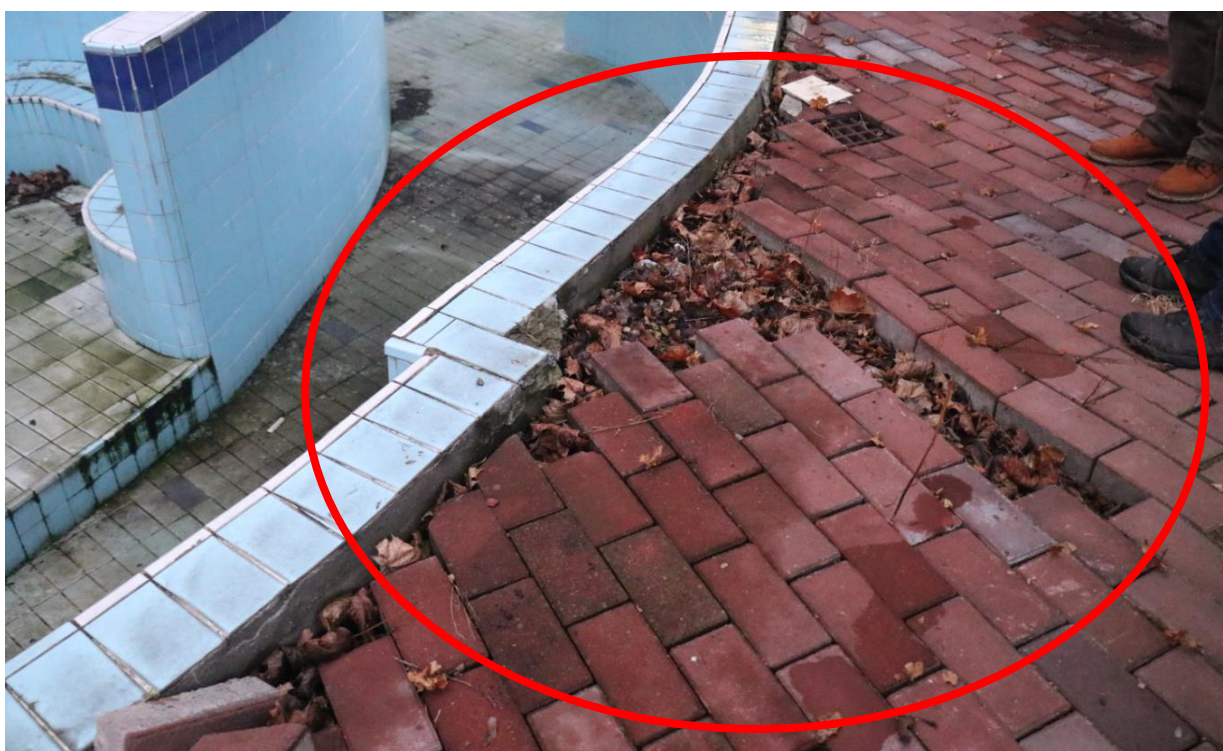
Obr. C-19 Detailní pohled na pokles povrchu terénu v okolí venkovní divoké řeky vlivem průsaku vody skrz železobetonovou bazénovou konstrukci.

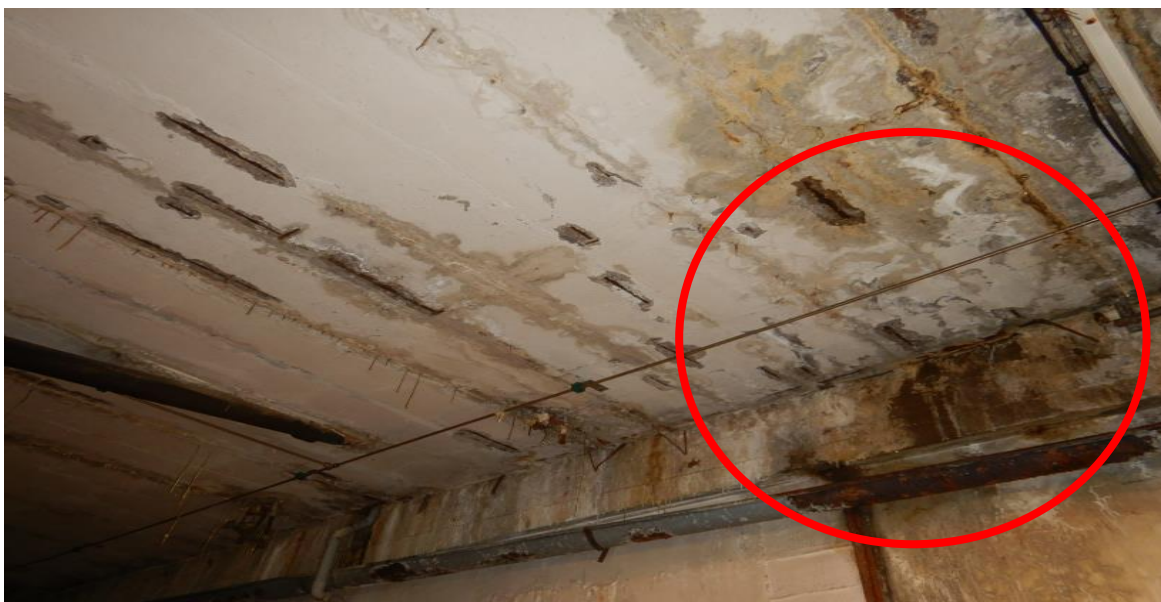
C.2. Nosné železobetonové vodorovné konstrukce převážně pod ochozem jednotlivých bazénů, zvláště pak plaveckého 50m bazénu, dětského výukového bazénu, vířivek a brouzdaliště vykazují průsak vody skrz ŽB konstrukci, přičemž dochází k lokálnímu poškození konstrukční výztuže. V rámci dílčího vyjádření nebyly prováděny odvrtvy konstrukce ani jiná kontrola (stavebně technický průzkum (STP)). Vzhledem k tomu, že dochází k zatékání chlorové bazénové vody do ŽB konstrukce, lze předpokládat, že je konstrukce narušena a nelze zaručit její 100% statický stav. V rámci prováděného STP v srpnu 2020 firmou Atelier 11 s.r.o. nebyl podrobný průzkum prováděn.

Obr. C-20 Pohled na nosnou vodorovnou železobetonovou konstrukci, do níž zatéká a vykazuje korozi spodní výztuže.

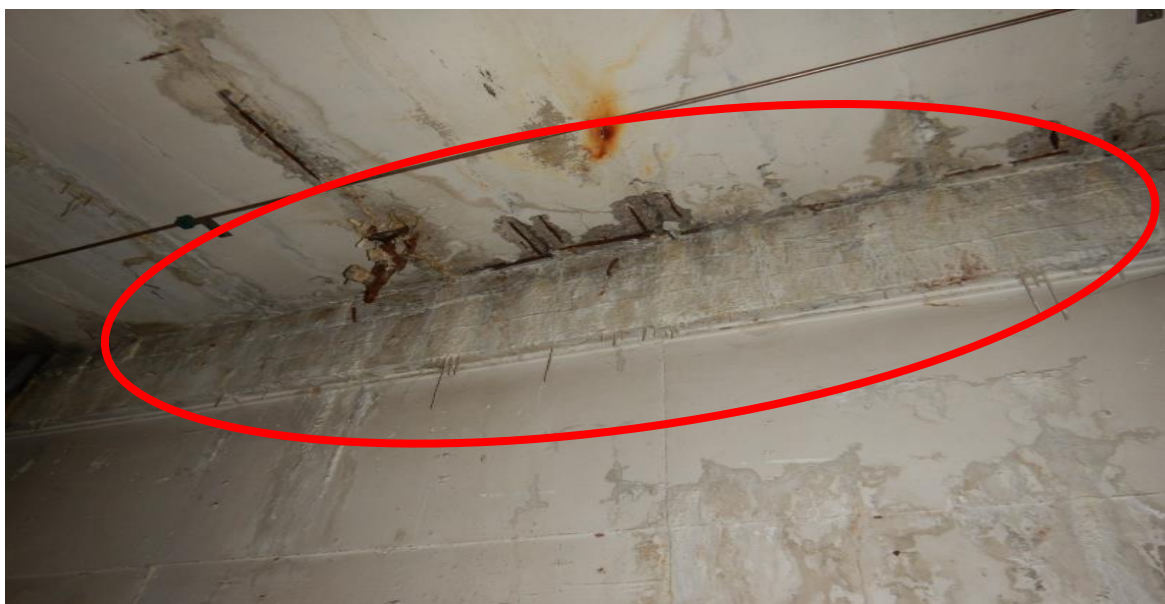
Obr. C-21 Pohled na nosnou vodorovnou železobetonovou konstrukci, do níž zatéká a vykazuje korozi spodní výztuže.

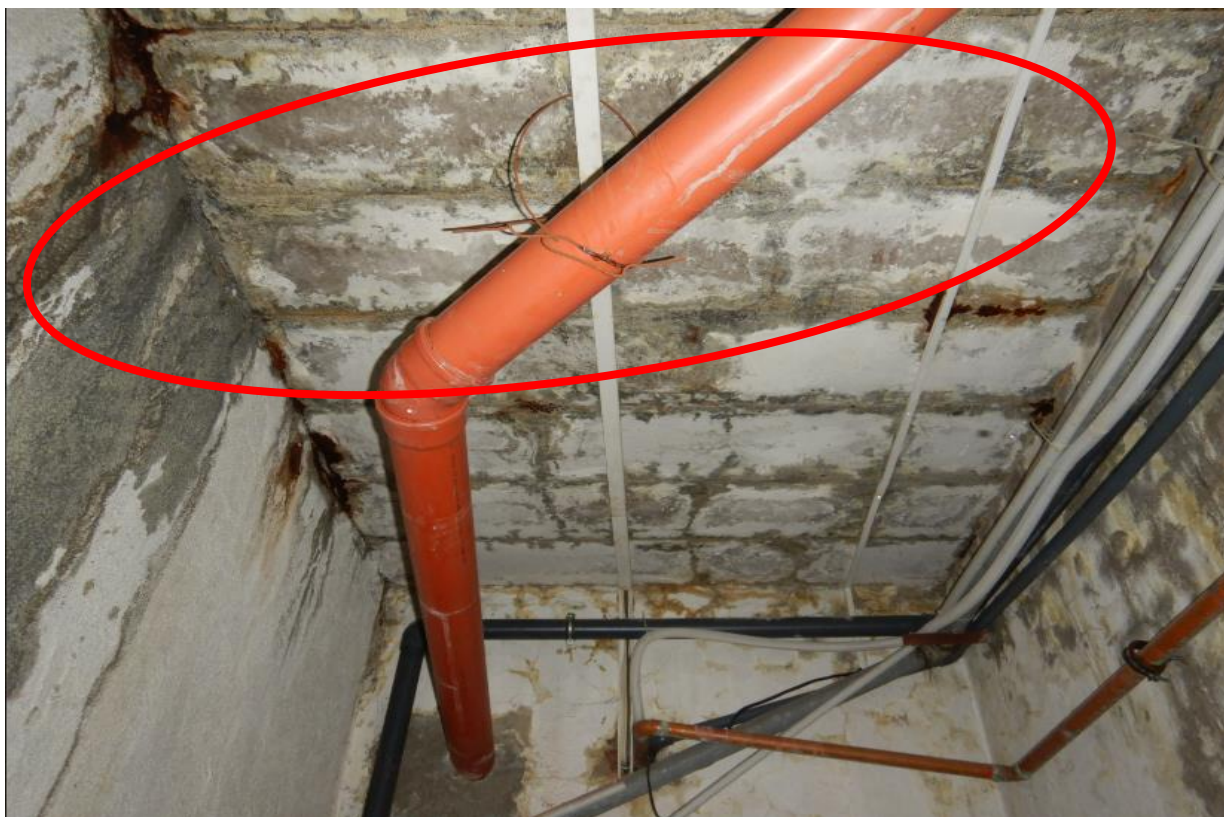
Obr. C-22 Pohled na nosnou vodorovnou železobetonovou konstrukci, do níž zatéká a vykazuje korozi spodní výztuže.

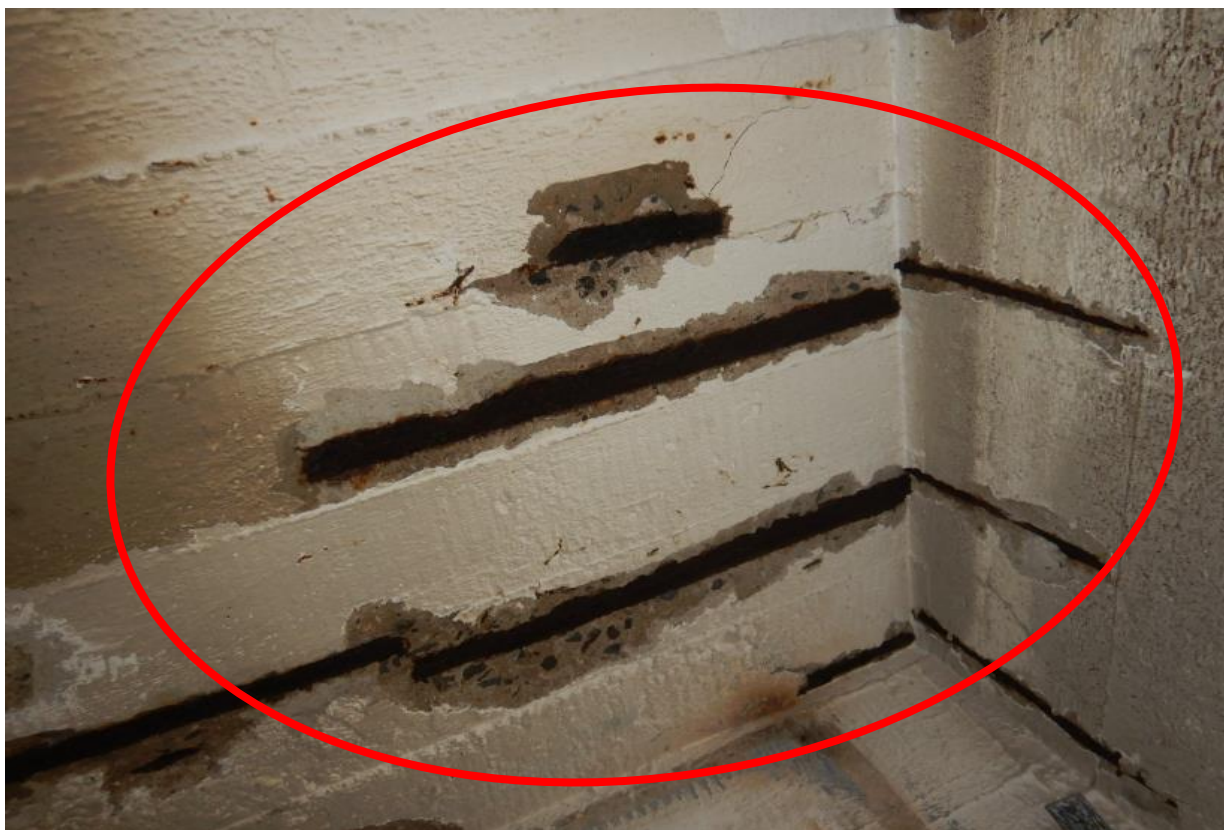
Obr. C-23 Pohled na nosnou vodorovnou železobetonovou konstrukci, která vykazuje korozi spodní výztuže.

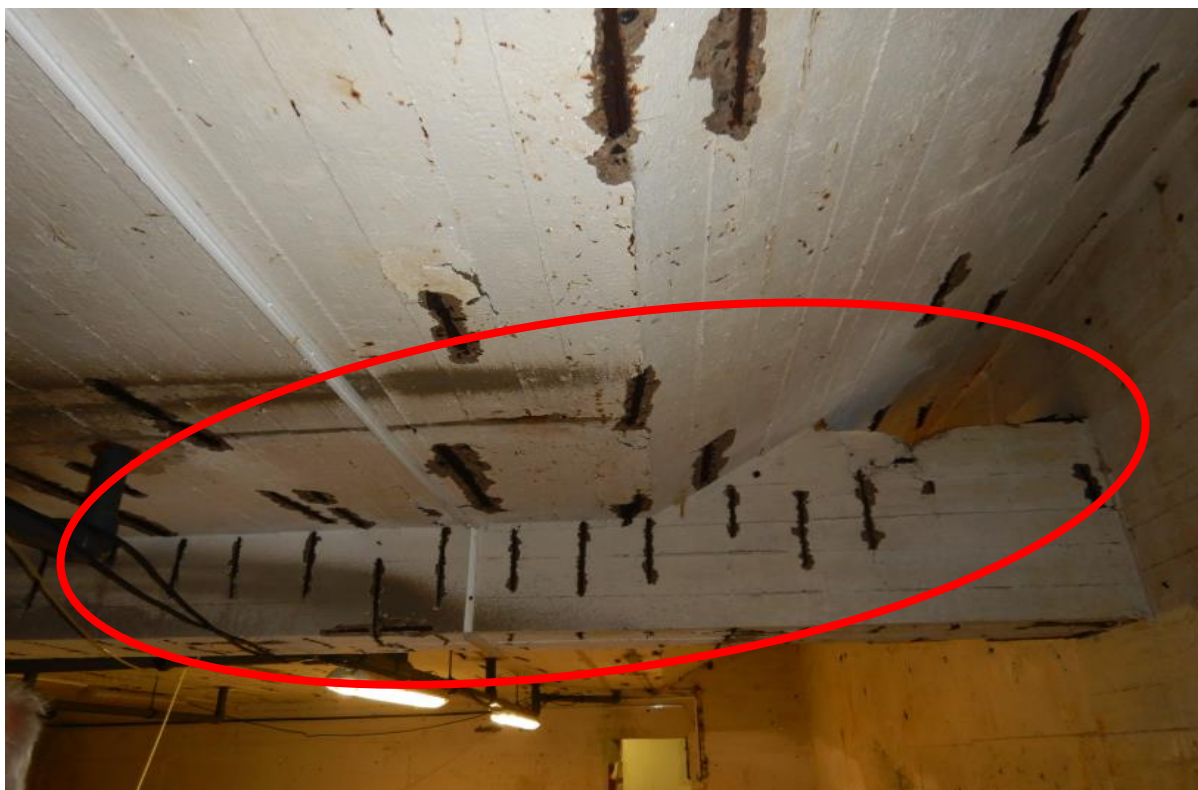
Obr. C-24 Pohled na nosnou vodorovnou železobetonovou konstrukci, která vykazuje korozi spodní výztuže.

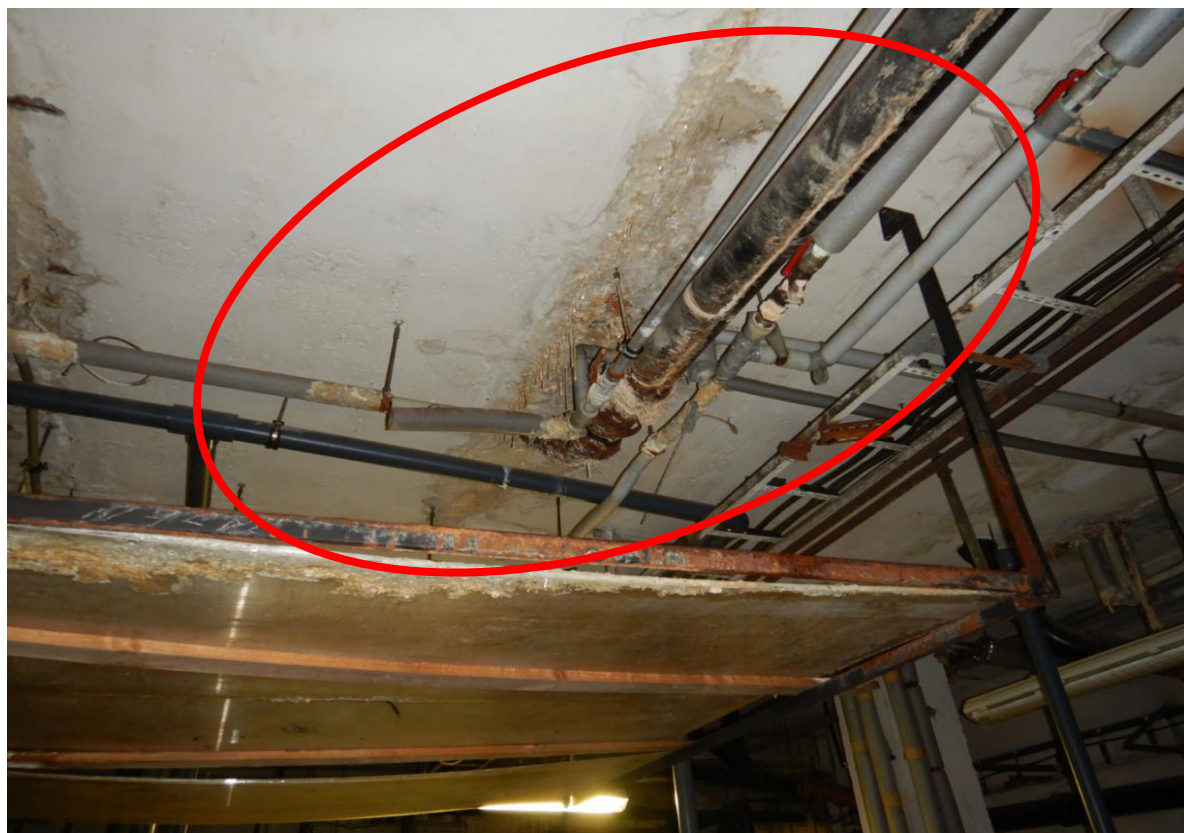
Obr. C-25 Pohled na průsak vody vodorovnou železobetonovou konstrukci z provozních prostor bazénového komplexu.

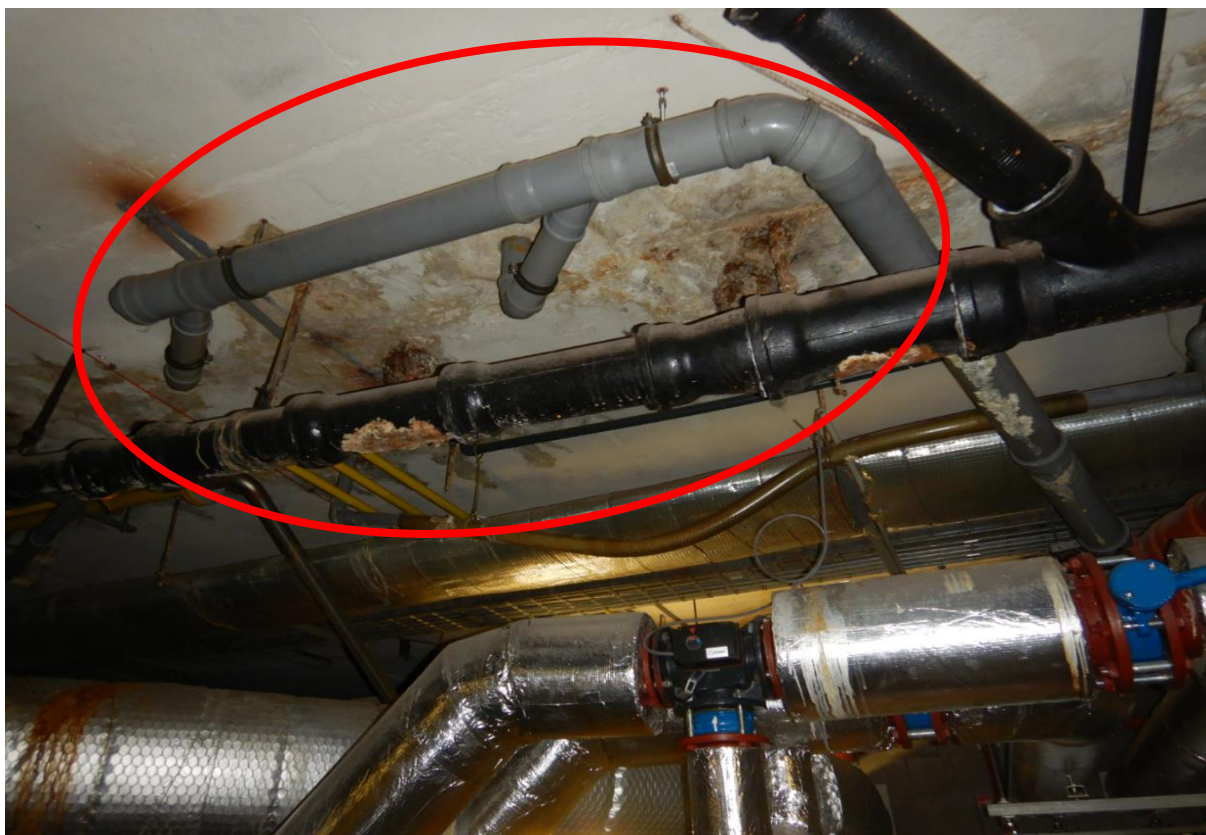
Obr. C-26 Pohled na průsak vody vodorovnou železobetonovou konstrukcí z prostor zázemí bazénového provozu.

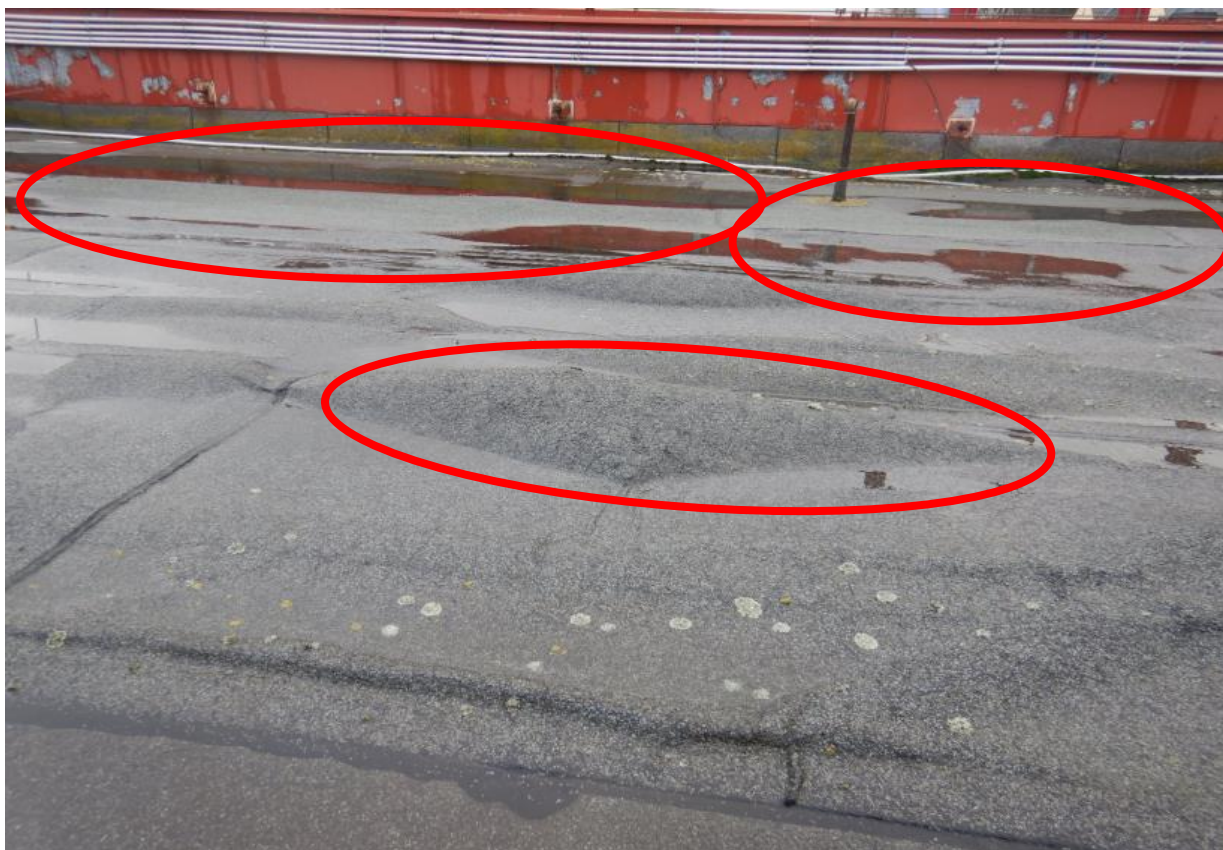
C.3. Plochá střecha nad plaveckým 50m bazénem, dětským výukovým bazénem, vířivkami a nad zázemím šaten a sprch vykazuje značnou nerovnost, vzduť povrchu a vnik rozsáhlých louží, které místy dosahují hloubky až 120 mm. Místy je povrch horního střešního pláště porušen. Poškozená je současně podpurná dřevěná vodovzdorná konstrukce, která nese povrch střechy (asfaltovou krytinu nad sociálním zázemím a krytinu PVC nad plaveckým 50m bazénem). Provozování MPB v Liberci se střešním povrchem (nad starou částí) je na hranici únosnosti a bezpečnosti. Každý mrazící cyklus během zimního období způsobuje další degradaci střešní konstrukce, čímž hrozí jeho nečekané protržení a zatopení nosné konstrukce a prostorů pod střechou, tj. plaveckého 50m bazénu, dětského výukového bazénu, šaten, apod. Vzhledem ke stavu konstrukce nelze vyloučit, že dochází lokálně k zatékání do nosné konstrukce, která je tvořena VSŽ pozinkovanými plechy, které jsou vyplněny perlitovým betonem. Může a pravděpodobně dochází k lokálnímu narušení této nosné konstrukce. Celková skladba střechy je dle projektové dokumentace tvořena s Alfalobitu, sklobitu, vodovzdorné překližky, vzduchové mezery, pěnového polystyrénu, sklobitu, cementového potěru a VSŽ plechů zalitými perlitbetonem. Rozsah poškození horního pláště střechy je v celé ploše plaveckého 50m bazénu a okolí, a vyžaduje okamžité řešení. Je nutná okamžitá kompletní výměna pláště střechy a VSŽ plechů. V rámci provedeného předběžného vyjádření nebyl podrobný průzkum prováděn.

Obr. C-27 Pohled na plochou střechu s patrnými vzduťmi asfaltové krytiny a prohlubní se stojící vodou, která poškozuje povrch krytinu při mrazech v zimním období.

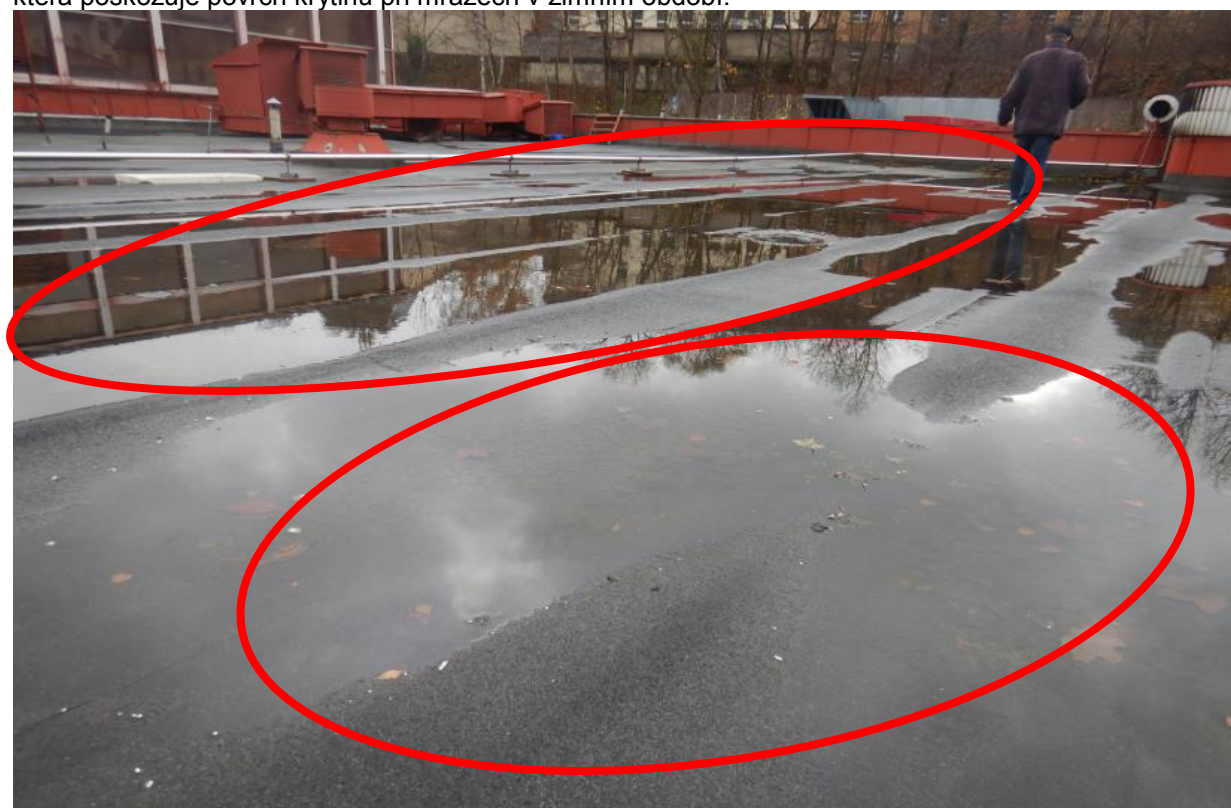
Obr. C-28 Pohled na plochou střechu s patrnými vzduťmi asfaltové krytiny a prohlubní se stojící vodou, která poškozuje povrch krytinu při mrazech v zimním období.
