STATUTÁRNÍ MĚSTO LIBEREC

6. zasedání zastupitelstva města dne: 29.06.2023

Schválení postupu a harmonogramu v rámci projektu "Rekonstrukce a stavební úpravy Městského plaveckého bazénu v Liberci"

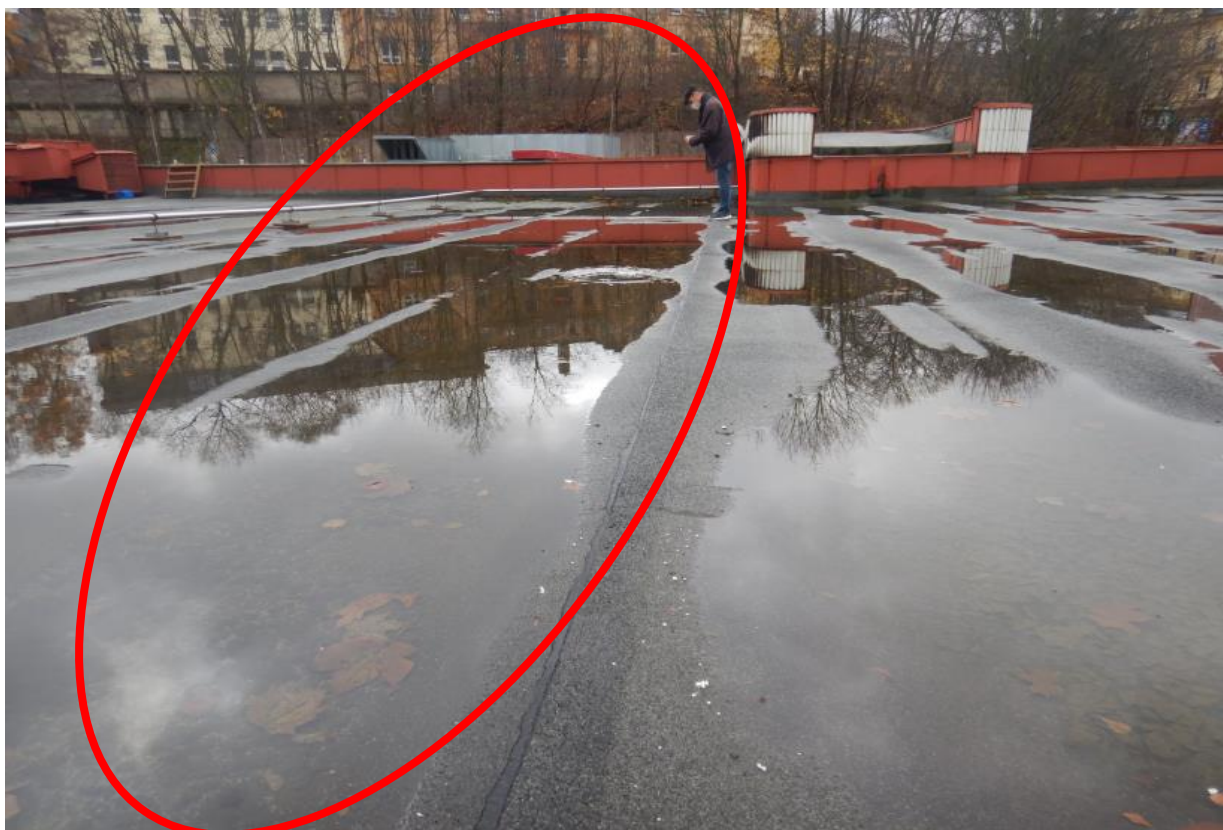
Obr. C-29 Pohled na plochou střechu s patrnými vzduťmi asfaltové krytiny a stojící vodou v prohlubních.

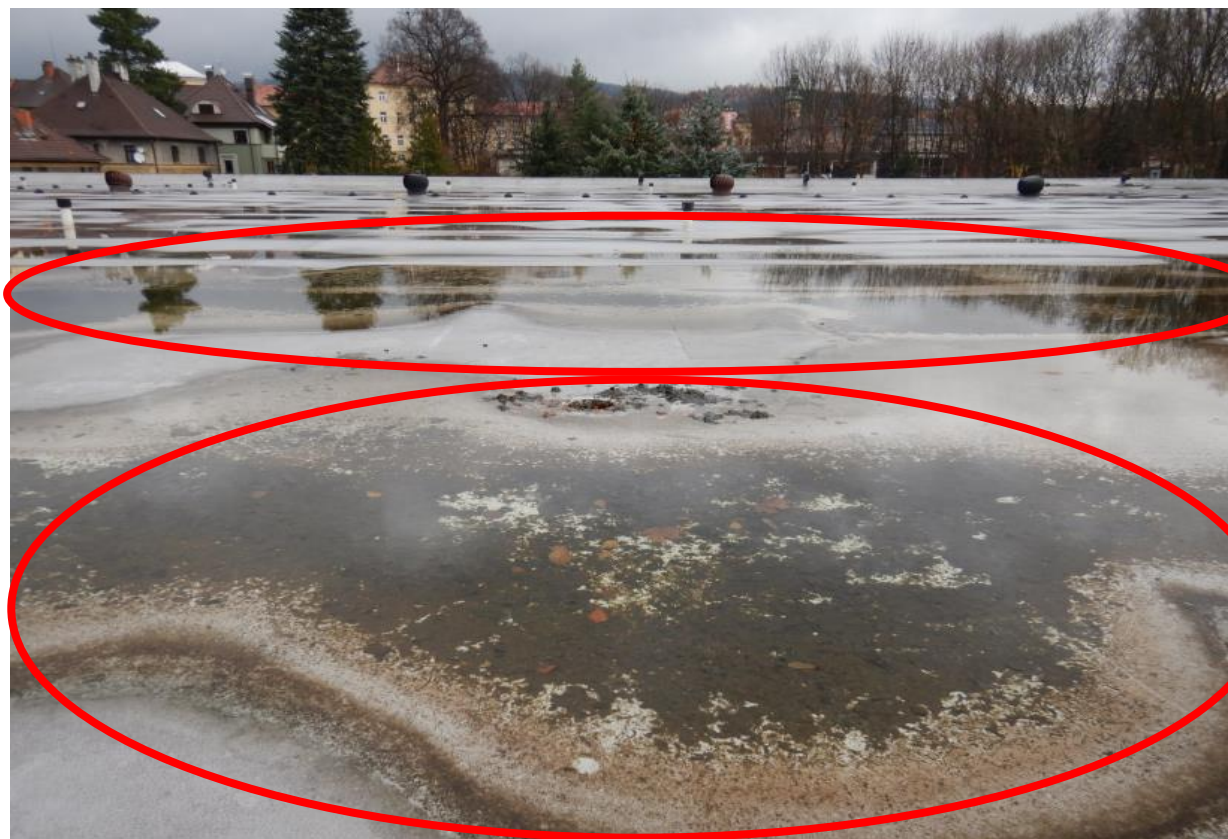
Obr. C-31 PVC krytina nad plaveckým 50m bazénem a stojící vodou a poškozenou konstrukcí.

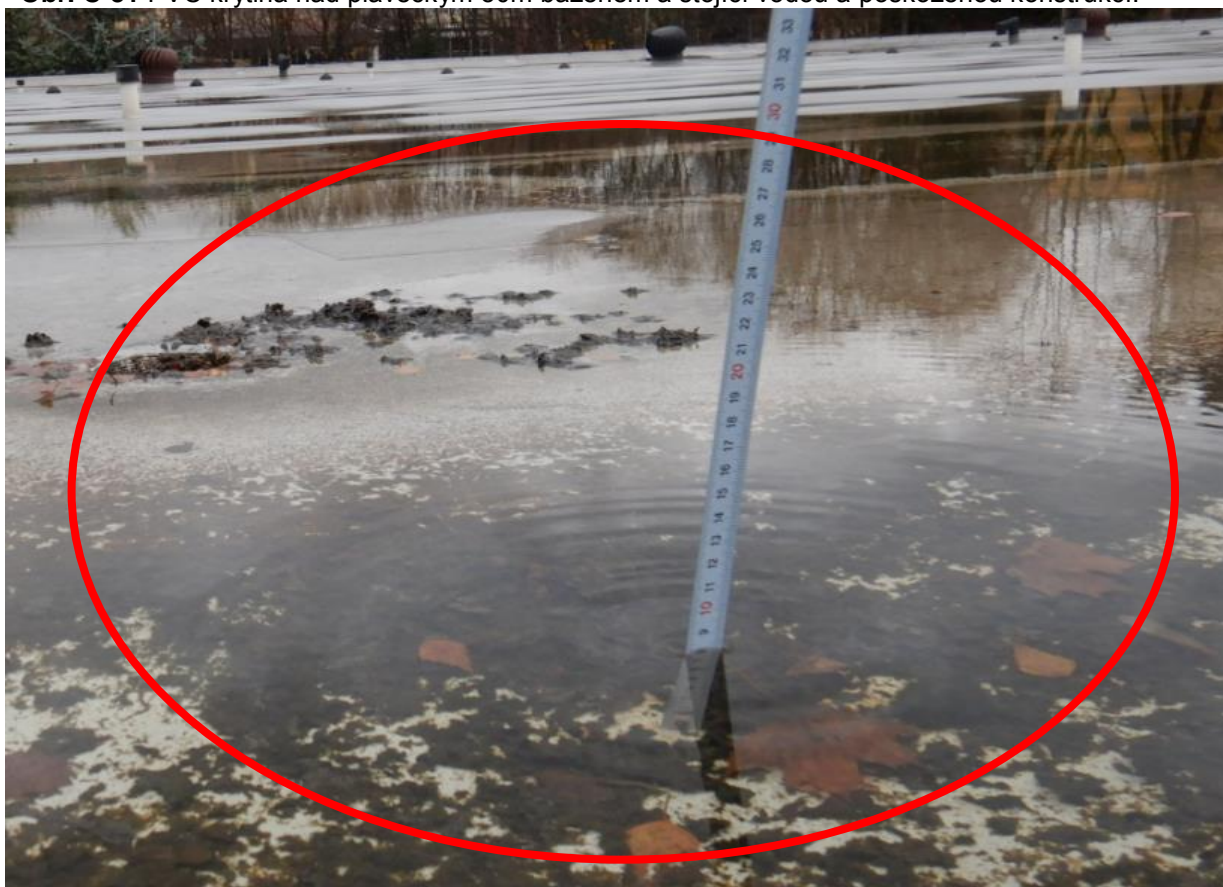
Obr. C-32 Detailní pohled na prohlubeň na střeše plaveckého 50m bazénu s PVC folií.

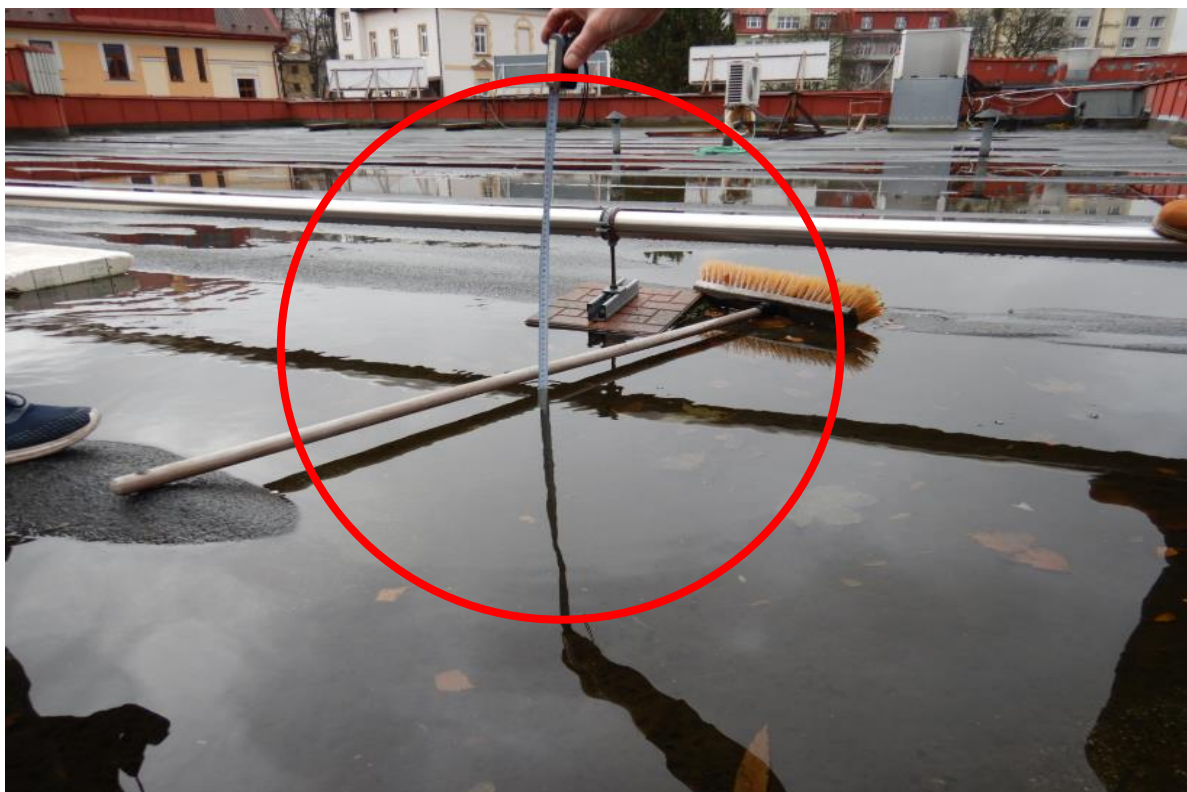
Obr. C-33 Detailní pohled na asfaltový povrch ploché střechy nad prostorem sociálního zázemí.

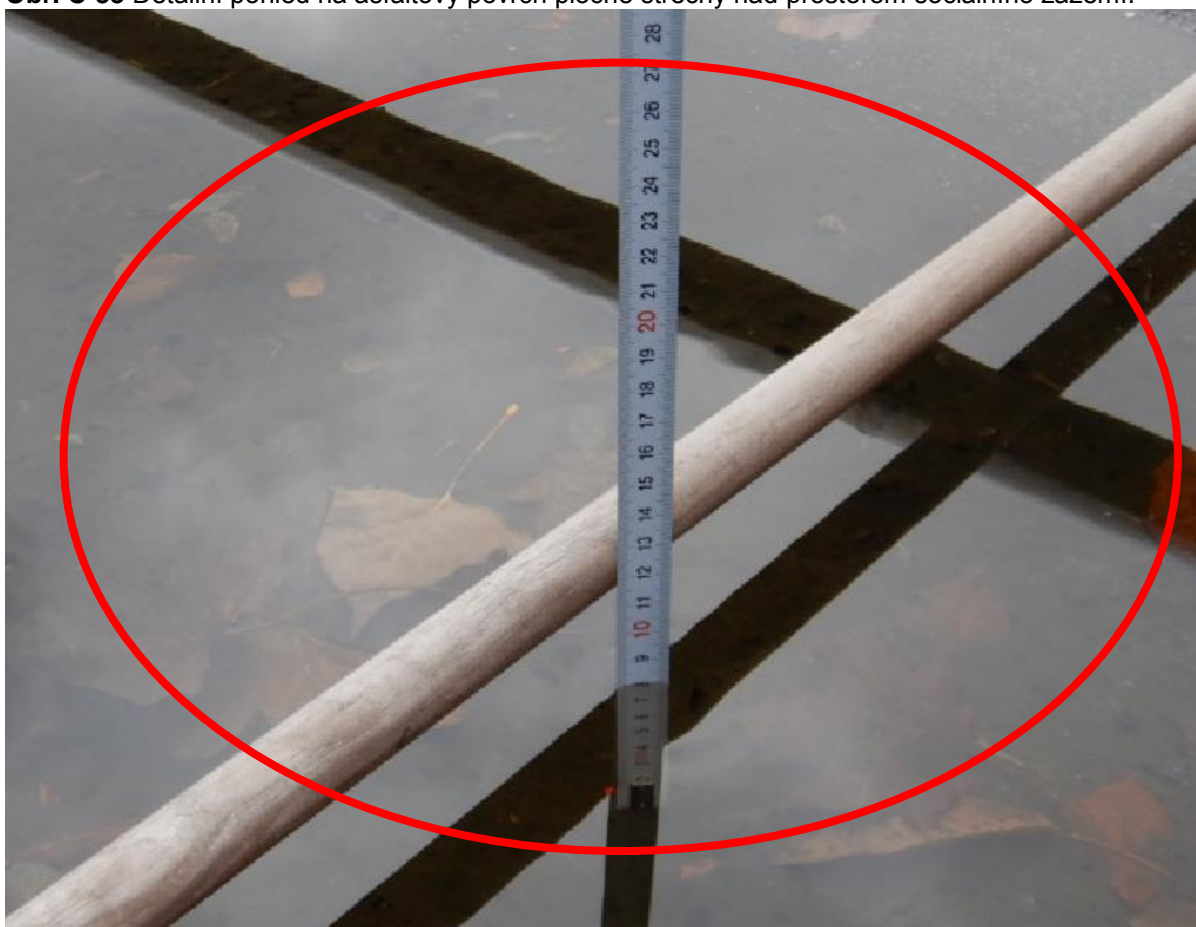
Obr. C-34 Detail hloubky v prohlubni ploché střechy, která dosahuje místy až 120 mm.

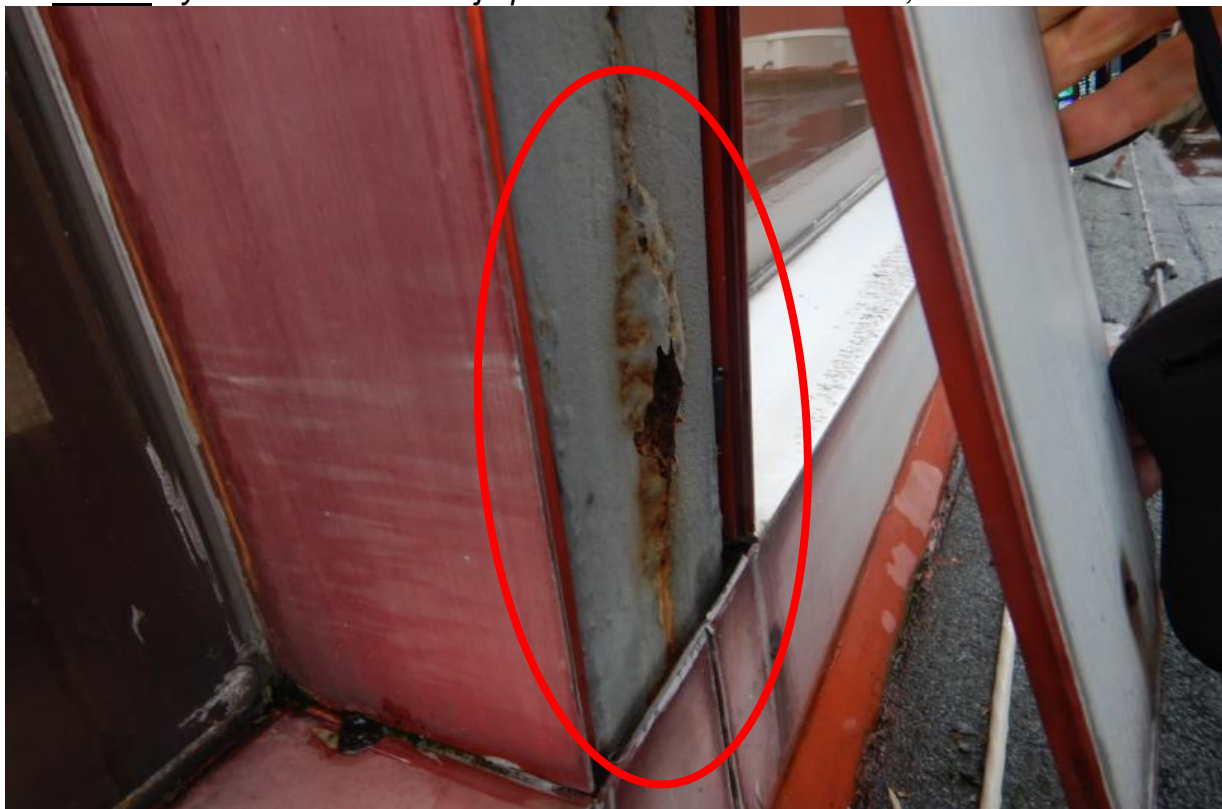
je provedena z kovové konstrukce s výplní dvojskla. Místy vykazuje poškození lokální korozí. Odkryta byla pouze některá místa. Lze předpokládat, že se výskyt koroze na ocelovém rámu vyskytuje na více místech. Vzhledem k tomu, že se jedná o skrytou vadu, při které může dojít k vypadnutí skleněné tabule, doporučujeme obnažení celé konstrukce, její opravu a výměnu některých oken.

Obr. C-35 Pohled na profil okenního rámu fasády plaveckého 50 m bazénu a projev koroze..

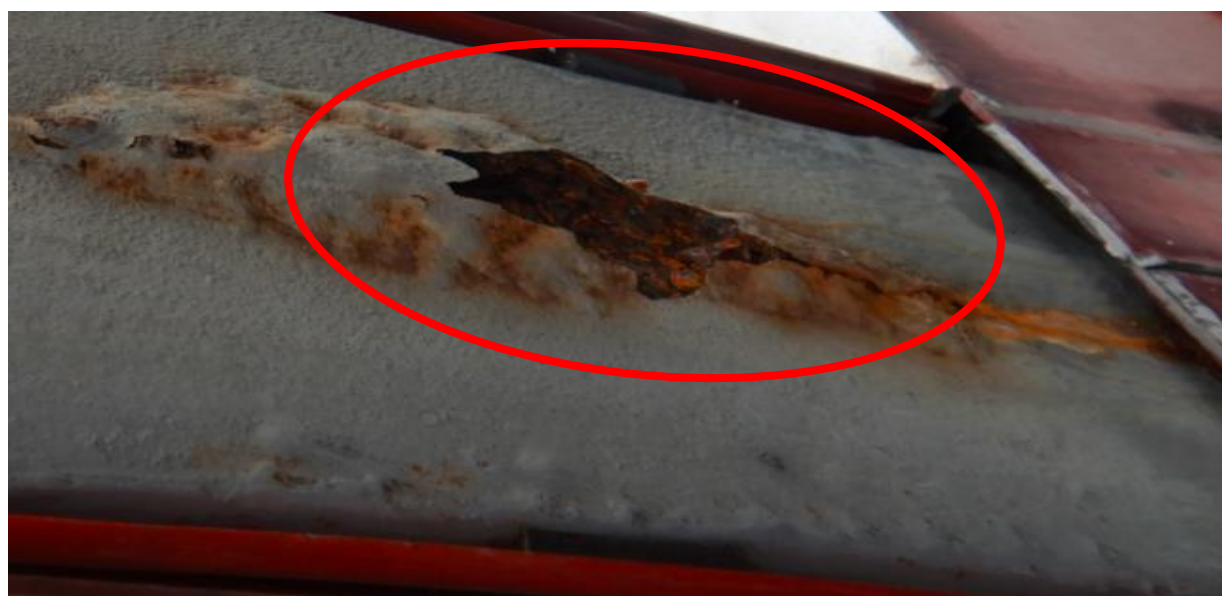
Obr. C-36 Detailní pohled na profil okenního rámu fasády plaveckého 50 m bazénu a projev koroze.

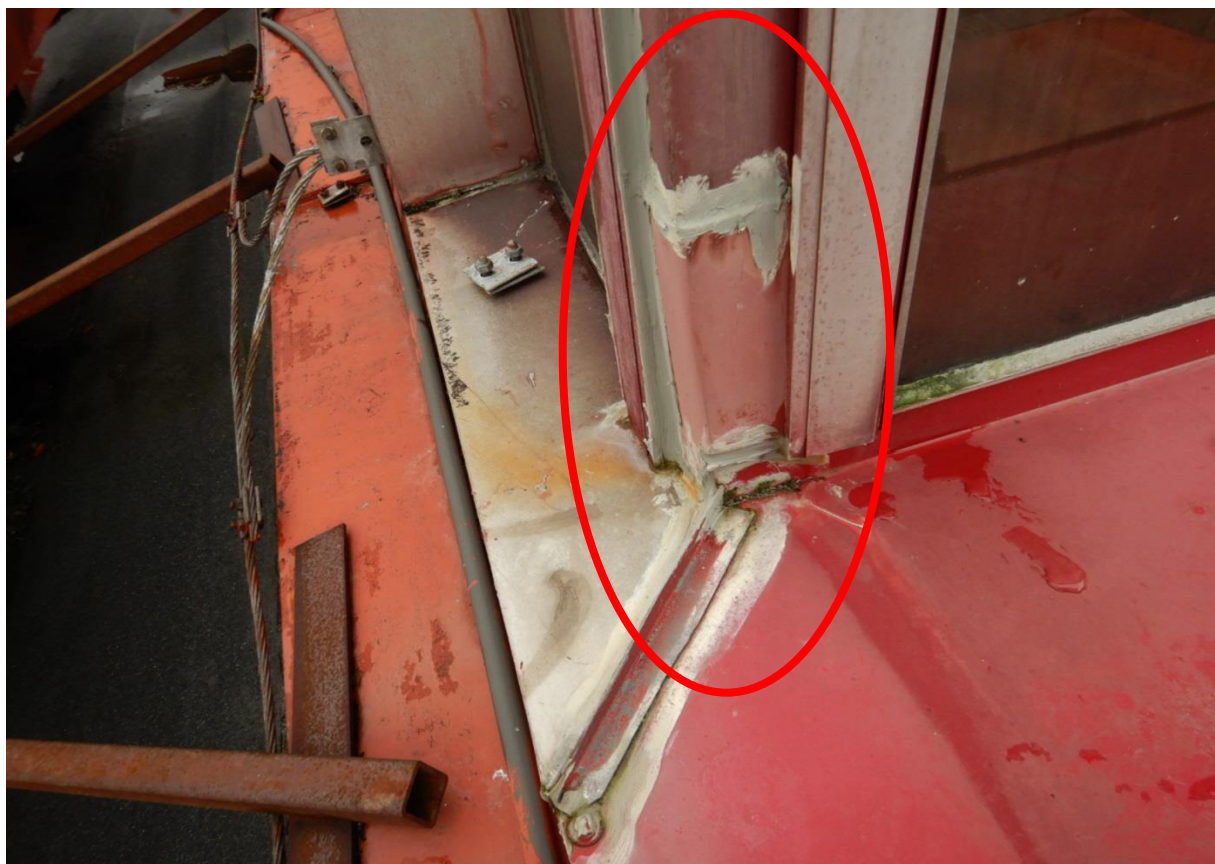
Obr. C-37 Pohled na provizorní opravu opláštění plaveckého 50m bazénu.

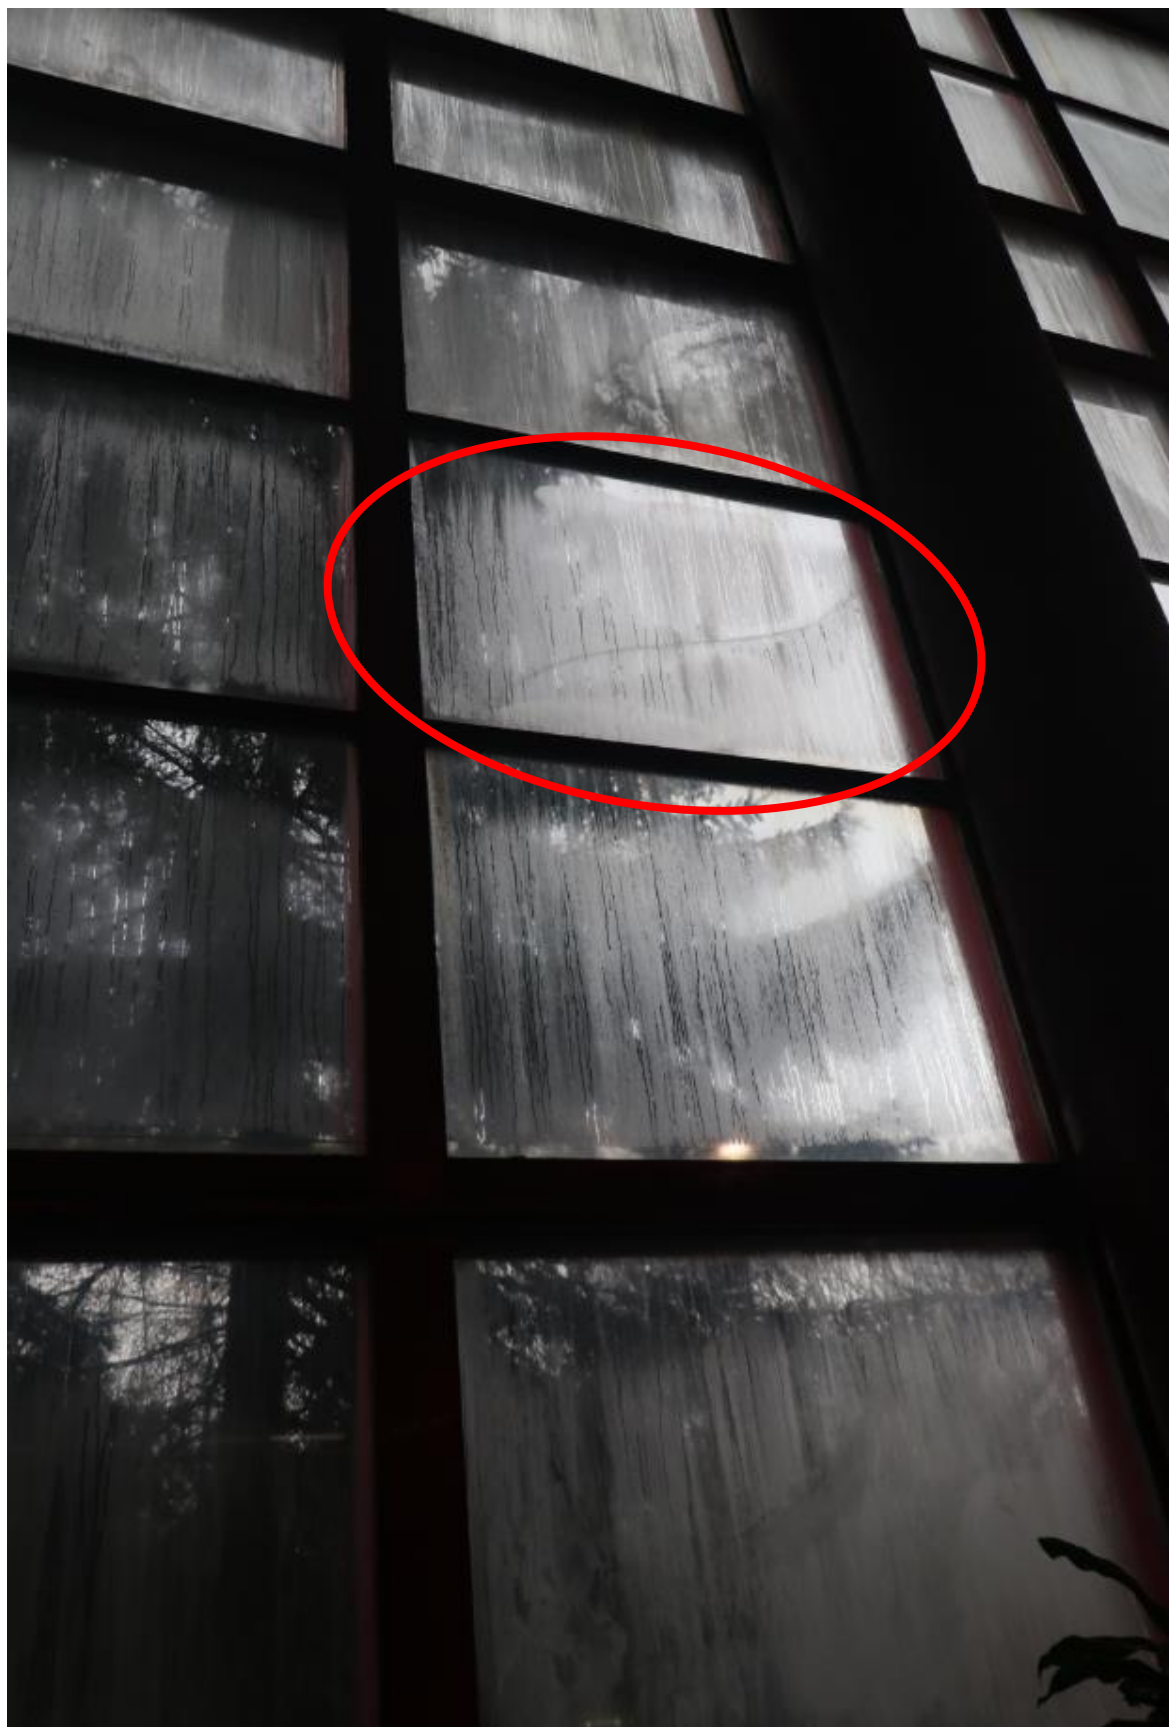
Obr. C-39 Pohled na prosklenou fasádu plaveckého 50m bazénu s poškozením a nefunkční vzduchotechnikou, kdy dochází k rosení oken a zatékání vody do konstrukce.

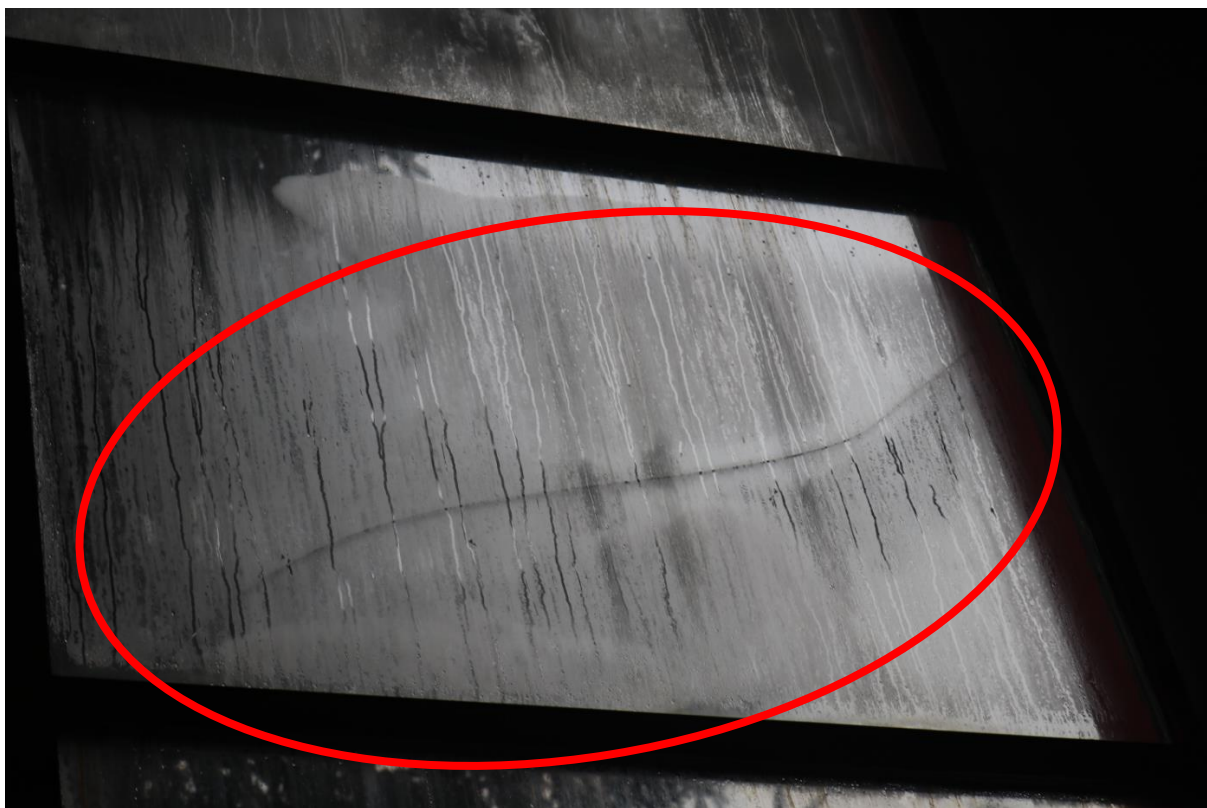
Obr. C-40 Detailní pohled na poškození (prasklinu) prosklené fasády plaveckého 50m bazénu.

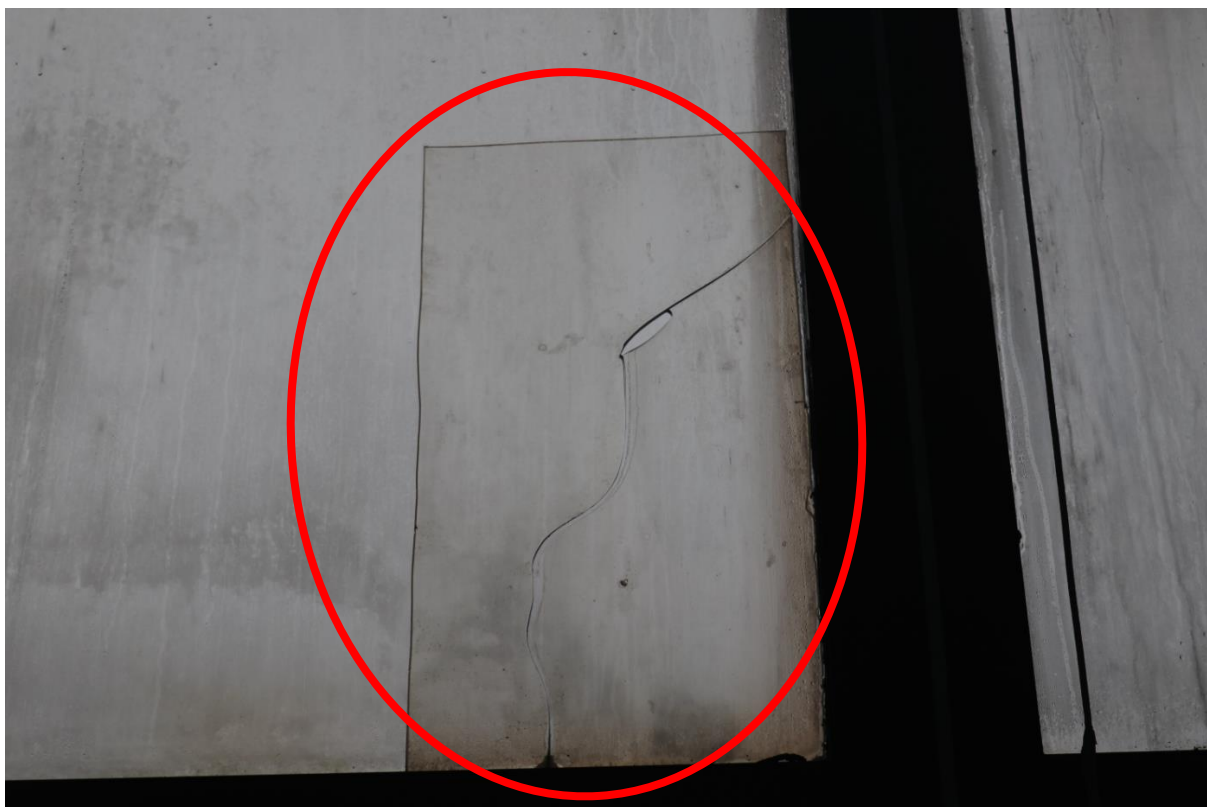
Obr. C-41 Detailní pohled na opravu poškození (praskliny) prosklené fasády plaveckého 50m bazénu.

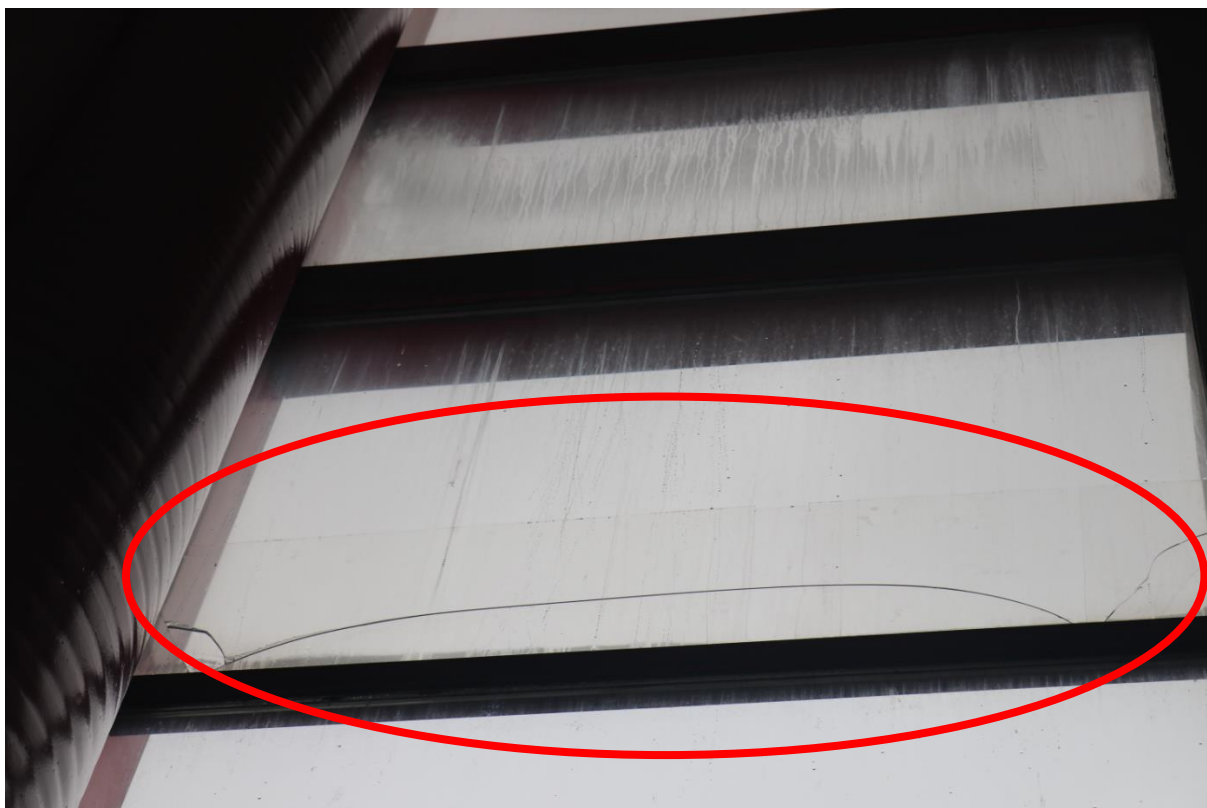
Obr. C-42 Detailní pohled na opravu poškození (praskliny) prosklené fasády plaveckého 50m bazénu.

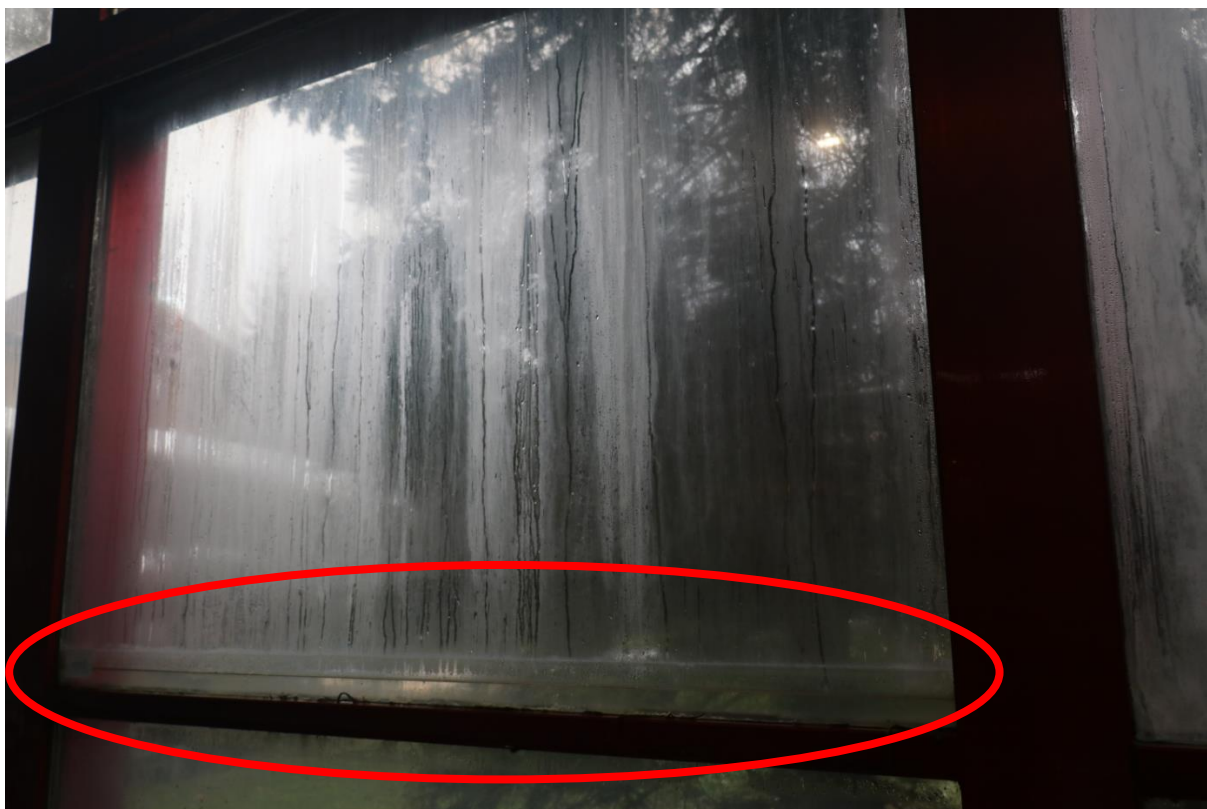
Obr. C-43 Detailní pohled na prosklenou fasádu plaveckého 50m bazénu. Vlivem netěsností dochází k zatékání vody do dvojskla.

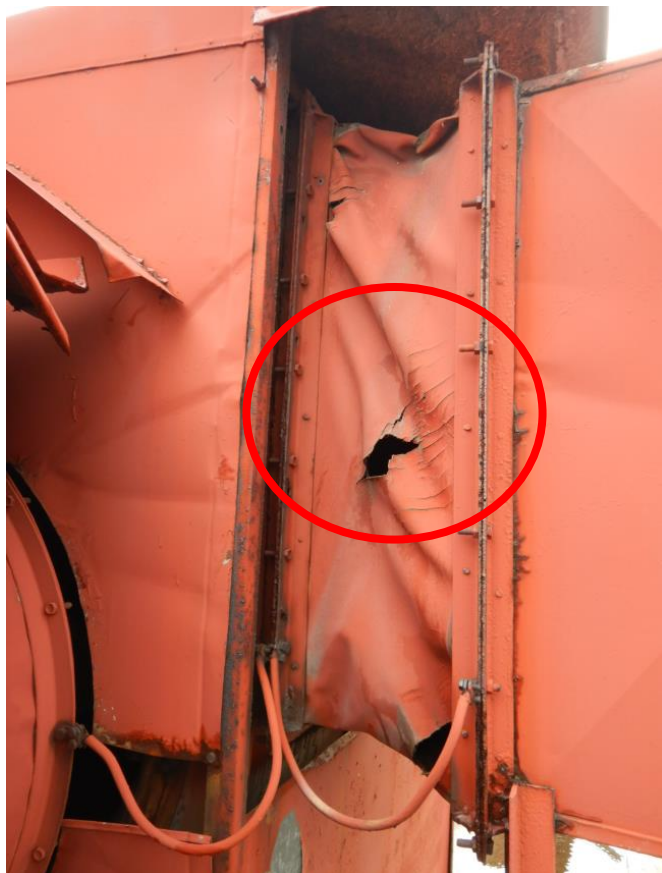
Všechna výše uvedená zařízení pro přívod upraveného vzduchu do staré části MPB získávají vzdušninu ze společné filtrační komory, jež je opatřena rámy z betonářské oceli. Na těchto rámech je nainstalováno pomocí vázacího drátu filtrační rouno FIRON. Mnoha netěsnostmi a vadami v samotném filtračním materiálu dochází k nasávání nefiltrovaného vzduchu a jeho následné distribuci do větracího systému. Vzhledem ke stavu a provedení filtrační komory jako takové nelze hovořit o žádné z filtračních tříd, tak jak jsou obecně známy. Sestavné vzduchotechnické jednotky KDK 160 a KDK 080 (r.v. 1981) jsou vzhledem ke stáří a konkrétnímu technickému stavu, zapříčiněnému náročným provozem i nedostupností originálních dílů, tepelným ztrátám a energetické náročnosti v současnosti nefunkční a neprovozovatelné v souladu s platnou legislativou.

Obr. C-44 Pohled na poškození pláště vzduchotechnické jednotky umístěné na střeše MPB.

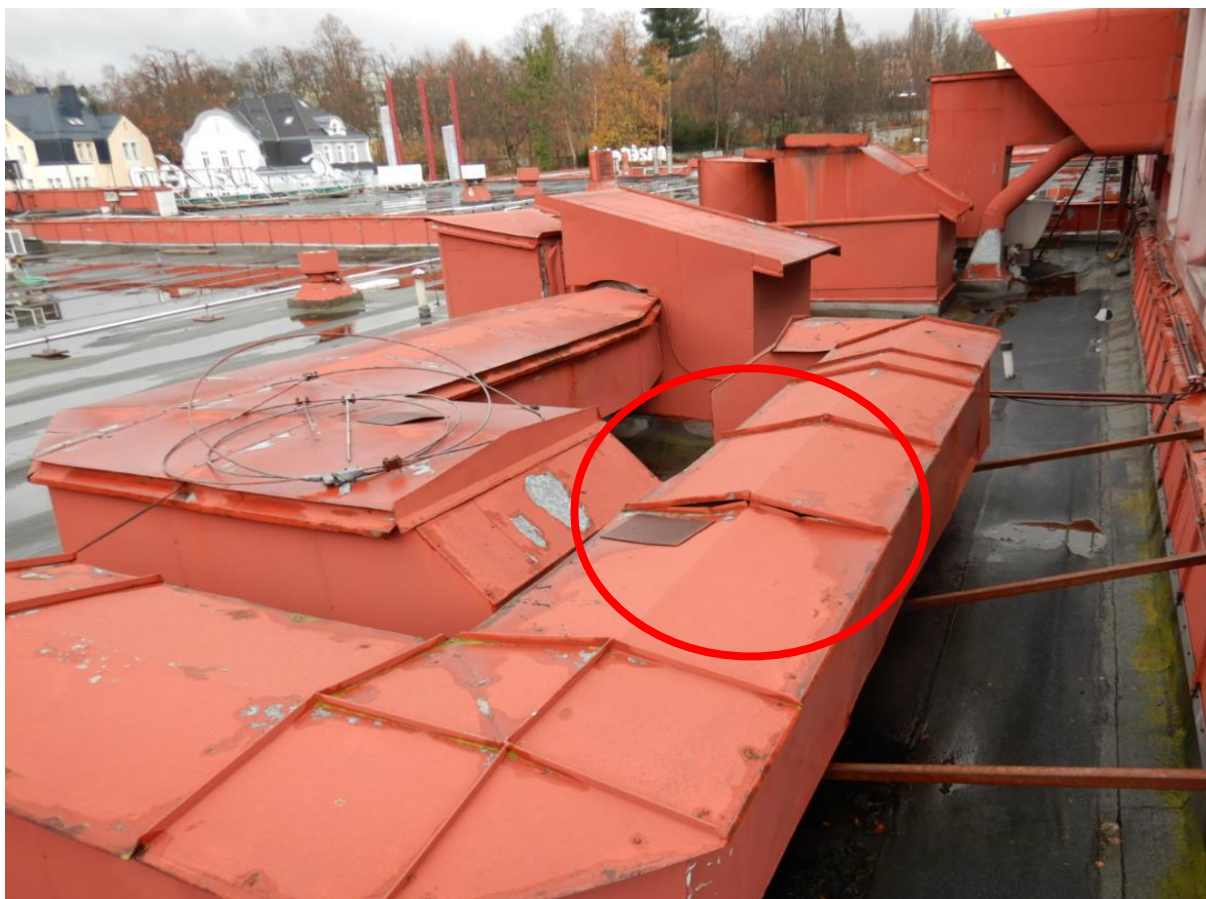
Obr. C-45 Pohled na poškození vzduchotechniky na střeše MPB.

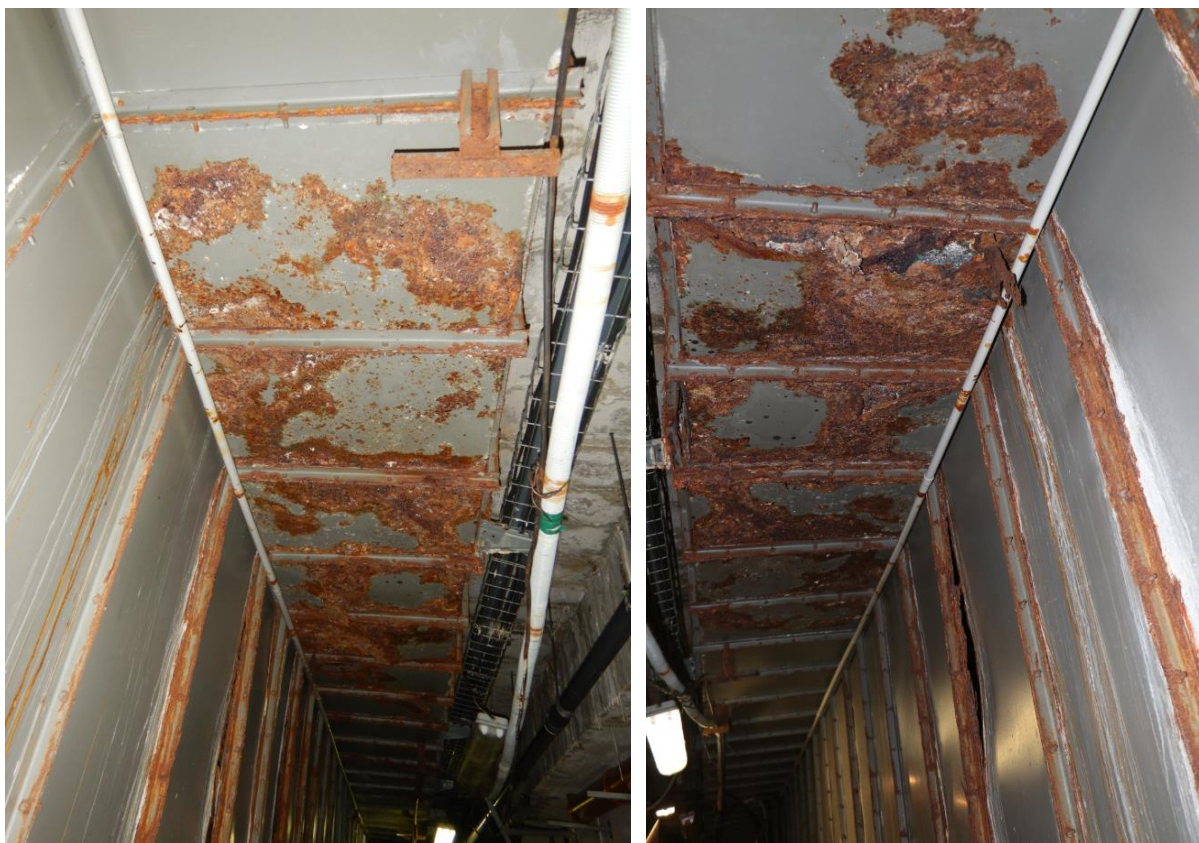
Obr. C-50 Detailní pohled na poškození vzduchotechnických rozvodů rozsáhlou korozí.

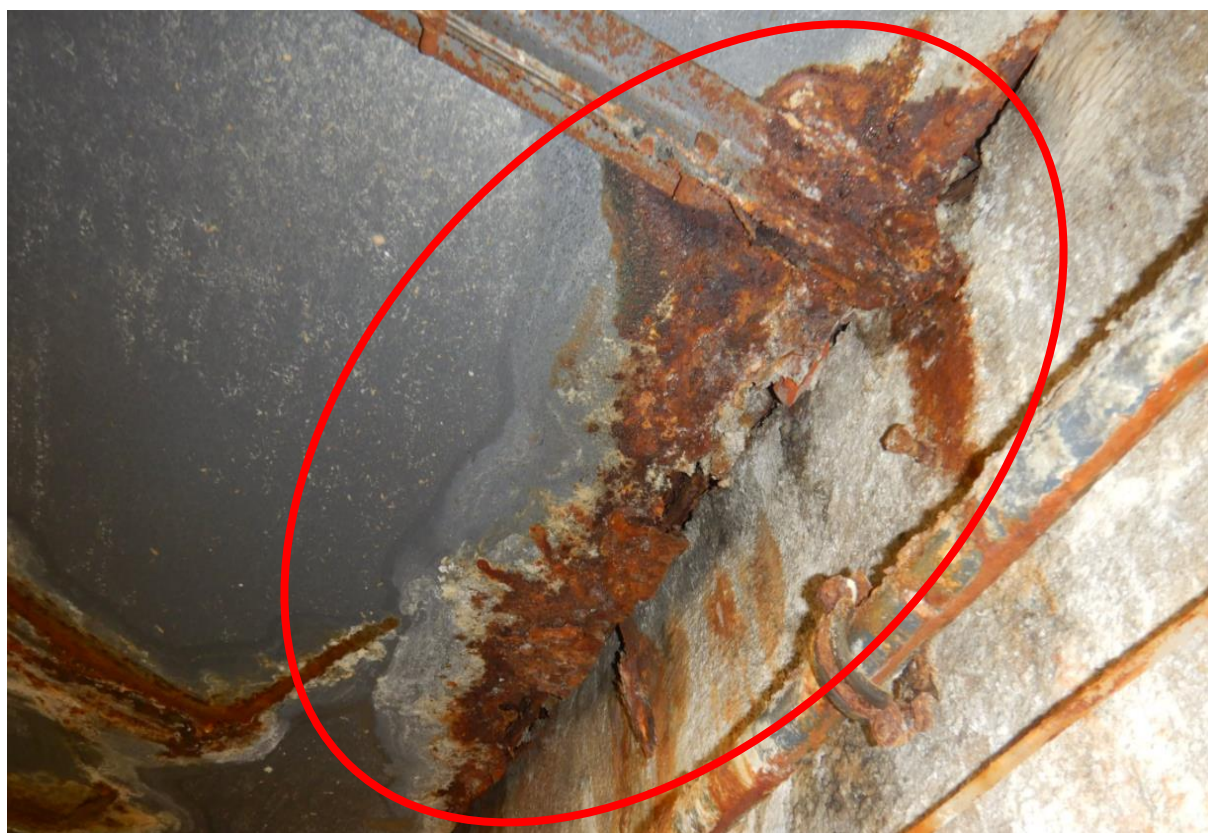
Obr. C-51 Detailní pohled na poškození vzduchotechnických rozvodů rozsáhlou korozi.

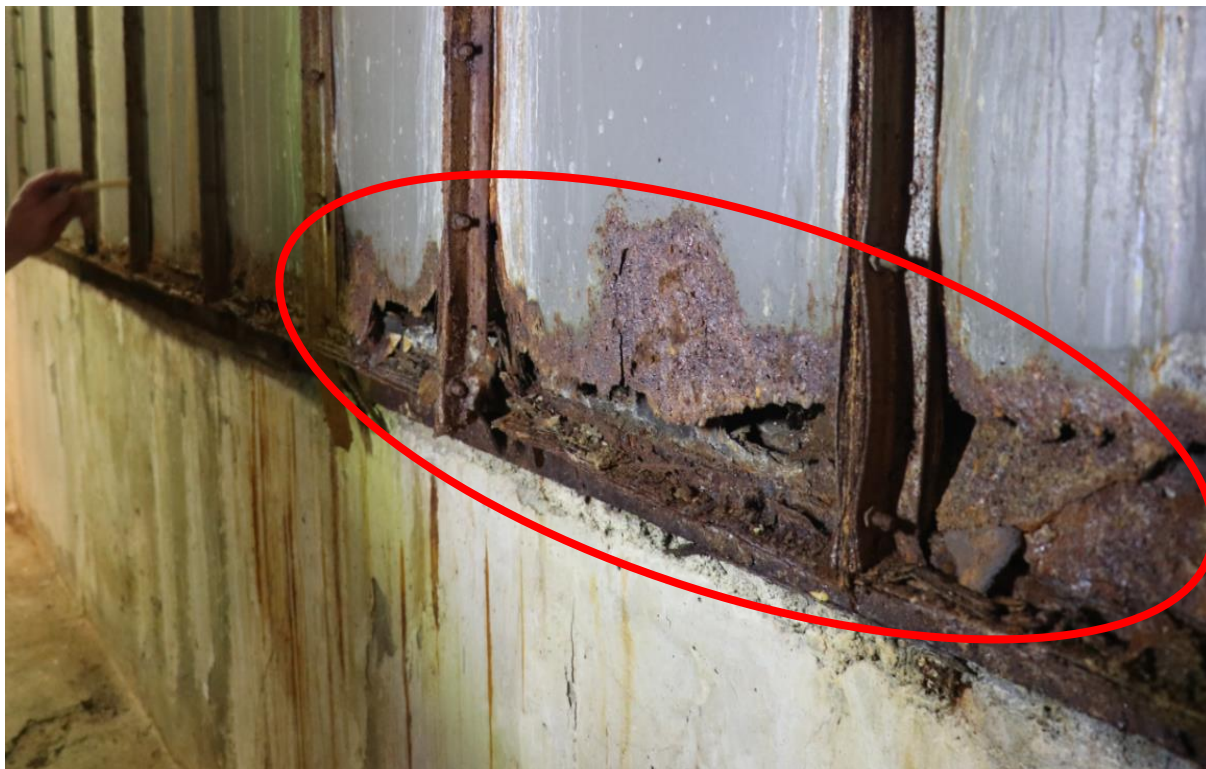
Obr. C-52 Detailní pohled na poškození vzduchotechnických rozvodů rozsáhlou korozi.

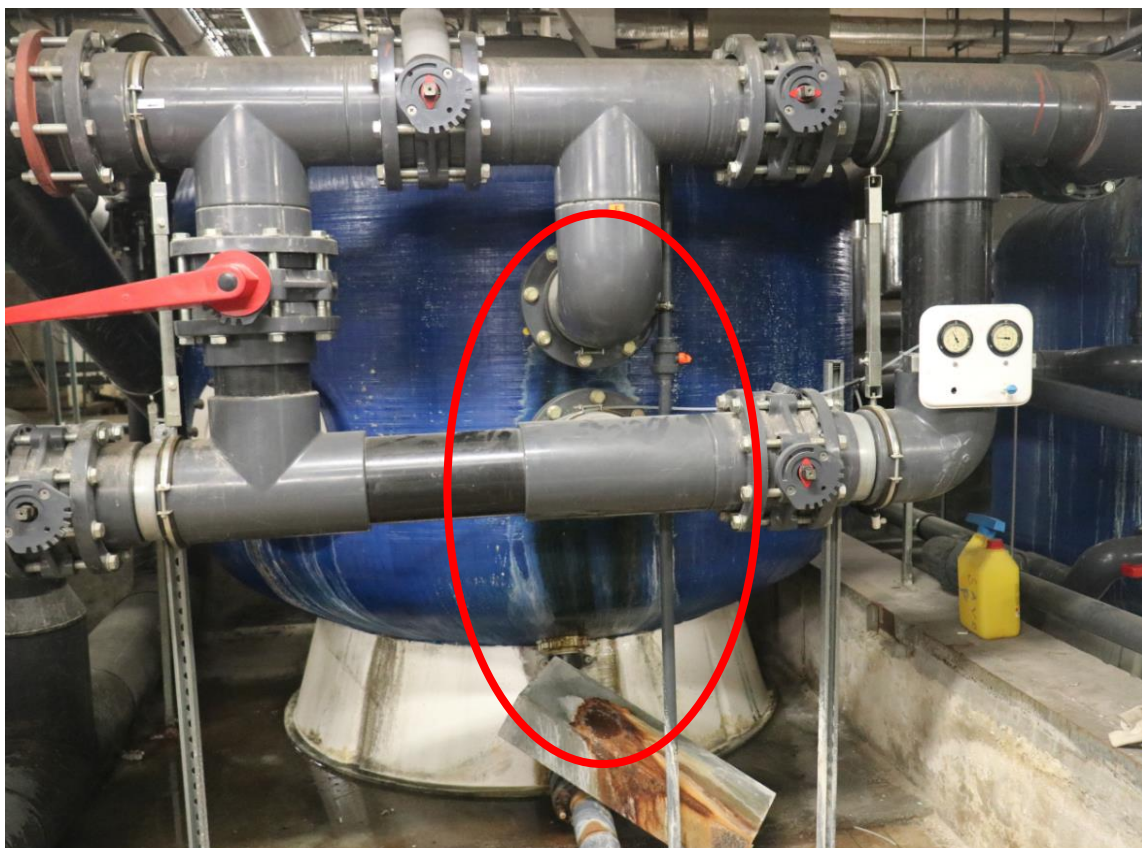
Obr. C-54 Pohled na poškozený filtr plaveckého 50m bazénu. V místě napojení armaturní sestavy na filtrační jednotku dochází k únikům vody.

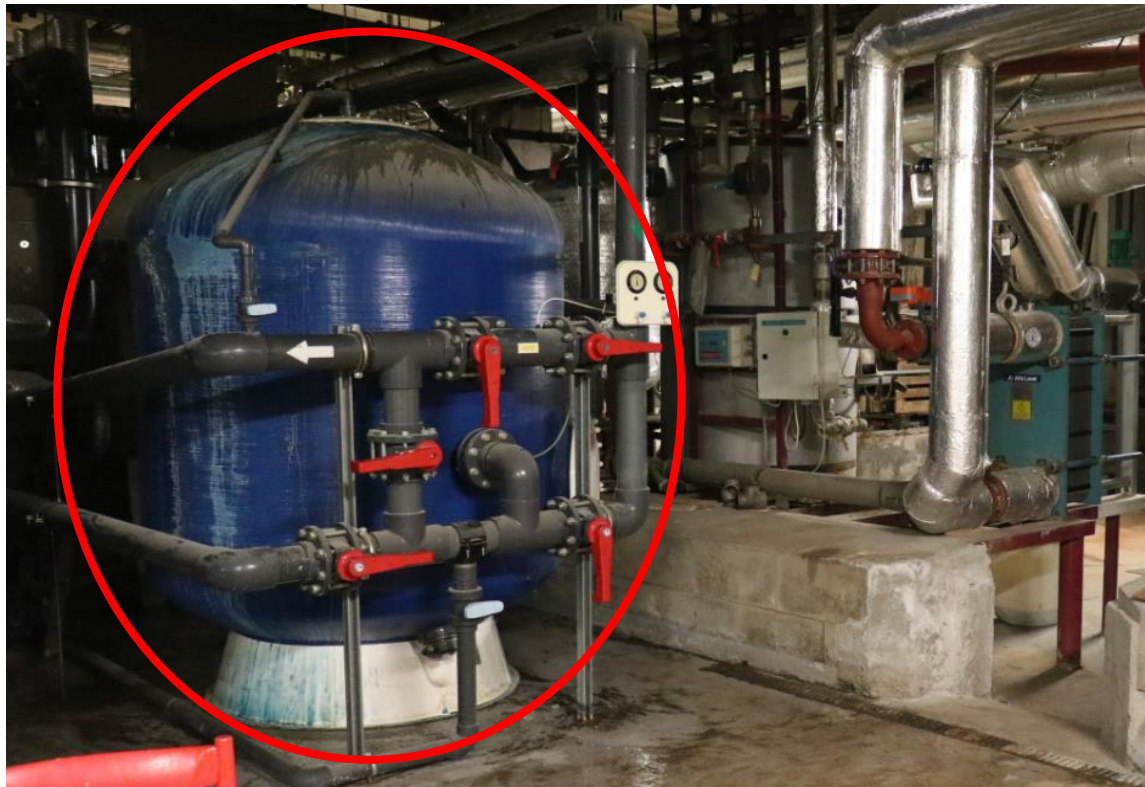
Obr. C-55 Pohled na poškozený filtr plaveckého 25m bazénu.
