STATUTÁRNÍ MĚSTO LIBEREC

6. zasedání zastupitelstva města dne: 29.06.2023

Schválení postupu a harmonogramu v rámci projektu "Rekonstrukce a stavební úpravy Městského plaveckého bazénu v Liberci"

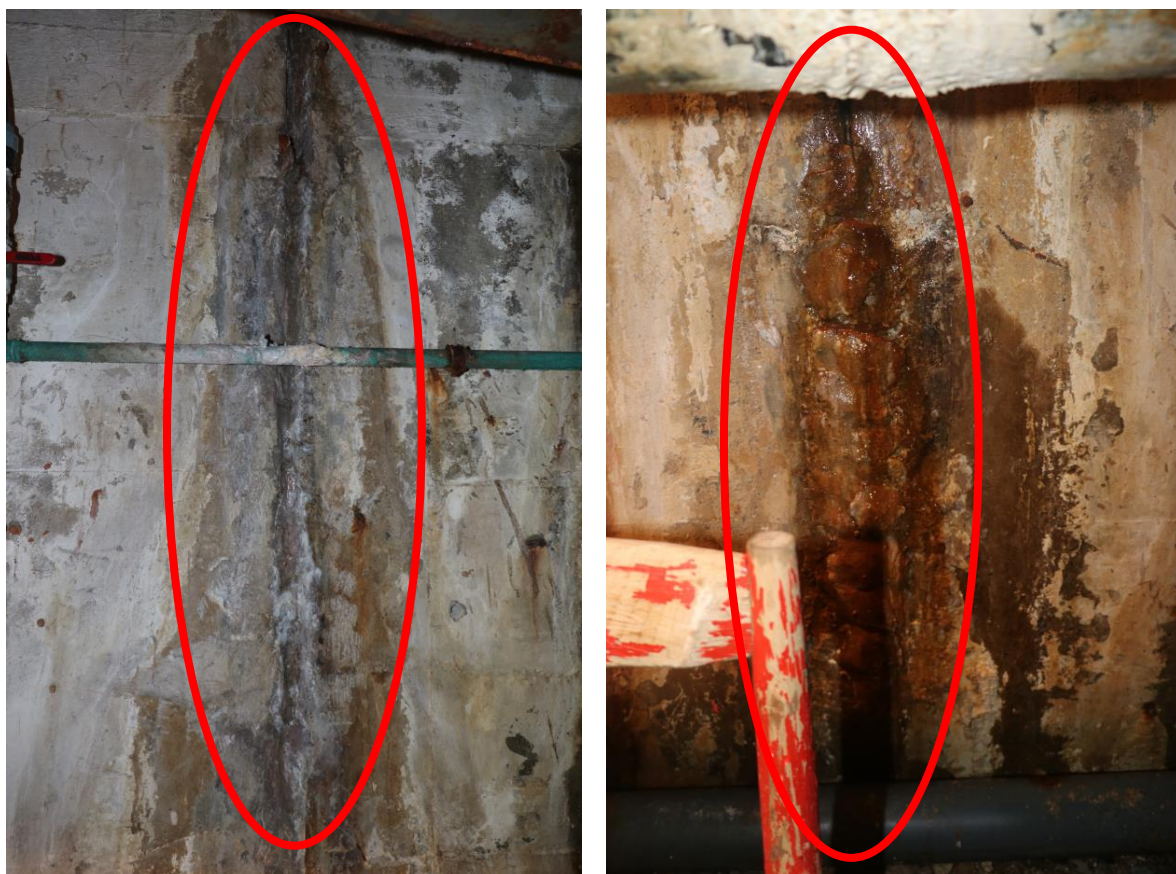
Obr. C-11 Detailní pohled na provedení provizorní opravy plaveckého 50m bazénu v technickém podlaží v místě pod ochozem. Z pravého obrázku je patrný průsak vody konstrukcí bazénu.

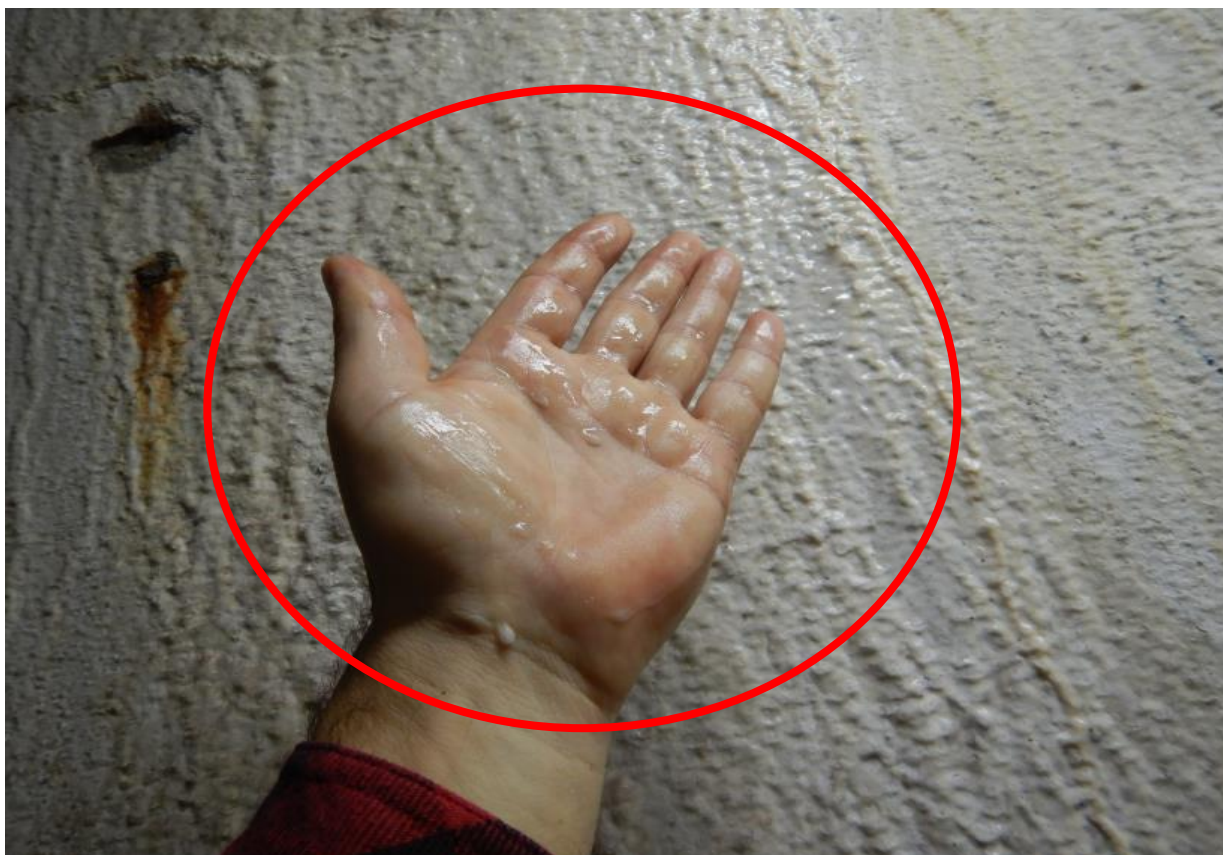
Obr. C-12 Z pohledu na nosnou konstrukci dětského výukového bazénu je patrné průsak vody z bazénu.

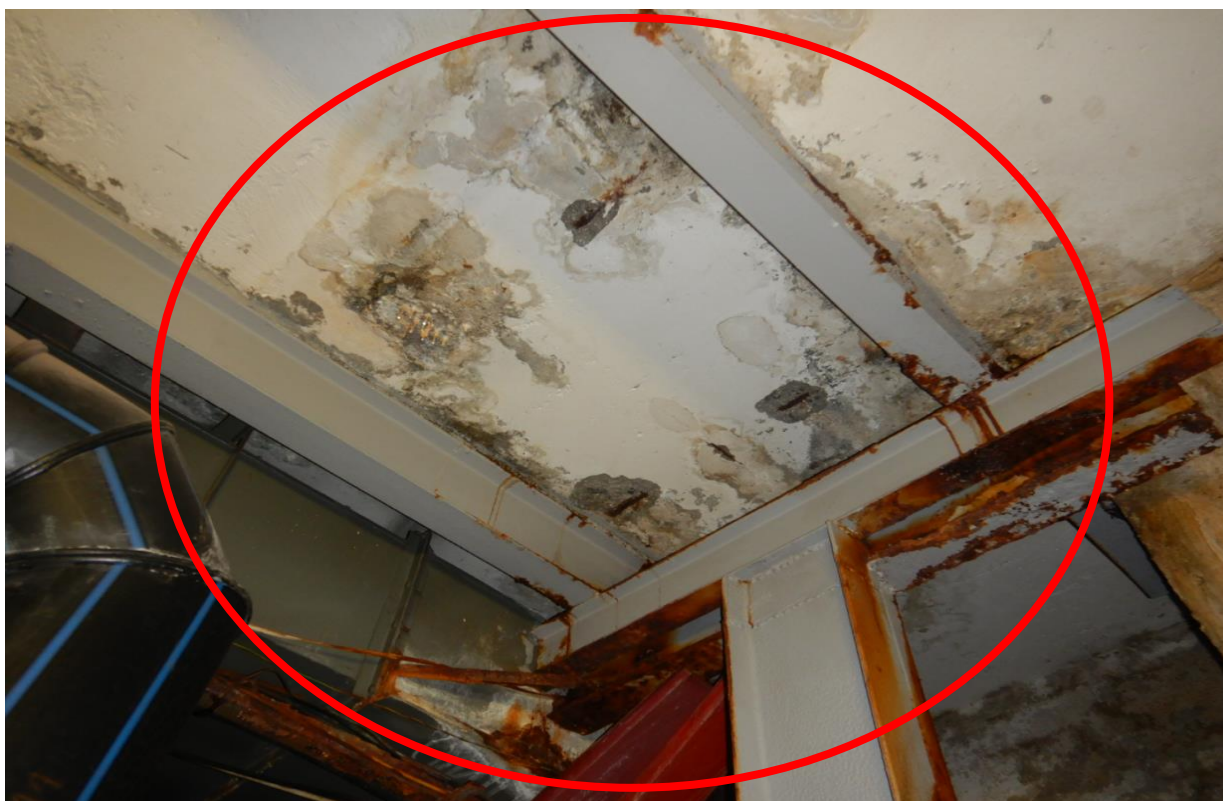
Obr. C-13 Pohled na provizorní podepření dětského výukového bazénu a dna vířivek ocelovou konstrukcí.

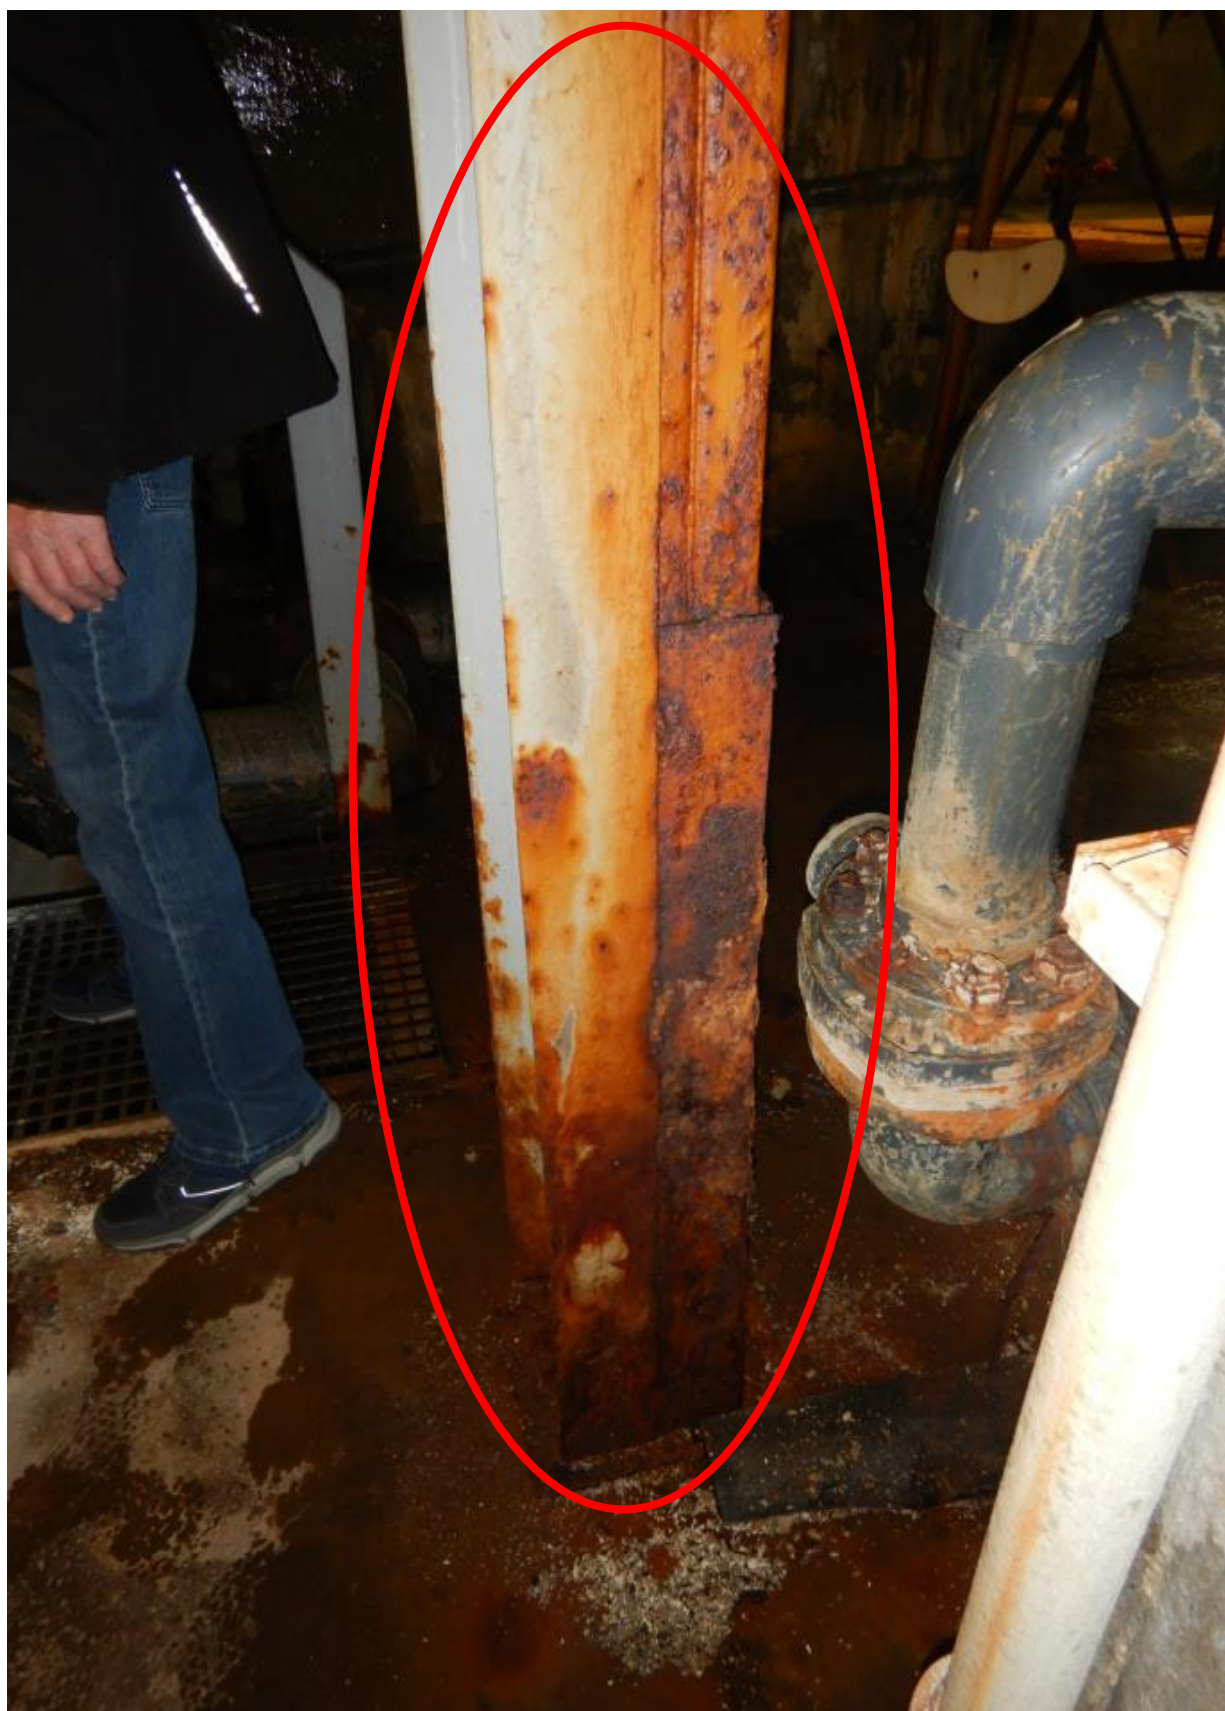
Obr. C-14 Detailní pohled na provizorní podepření dětského výukového bazénu a dna vířivek ocelovou konstrukcí.

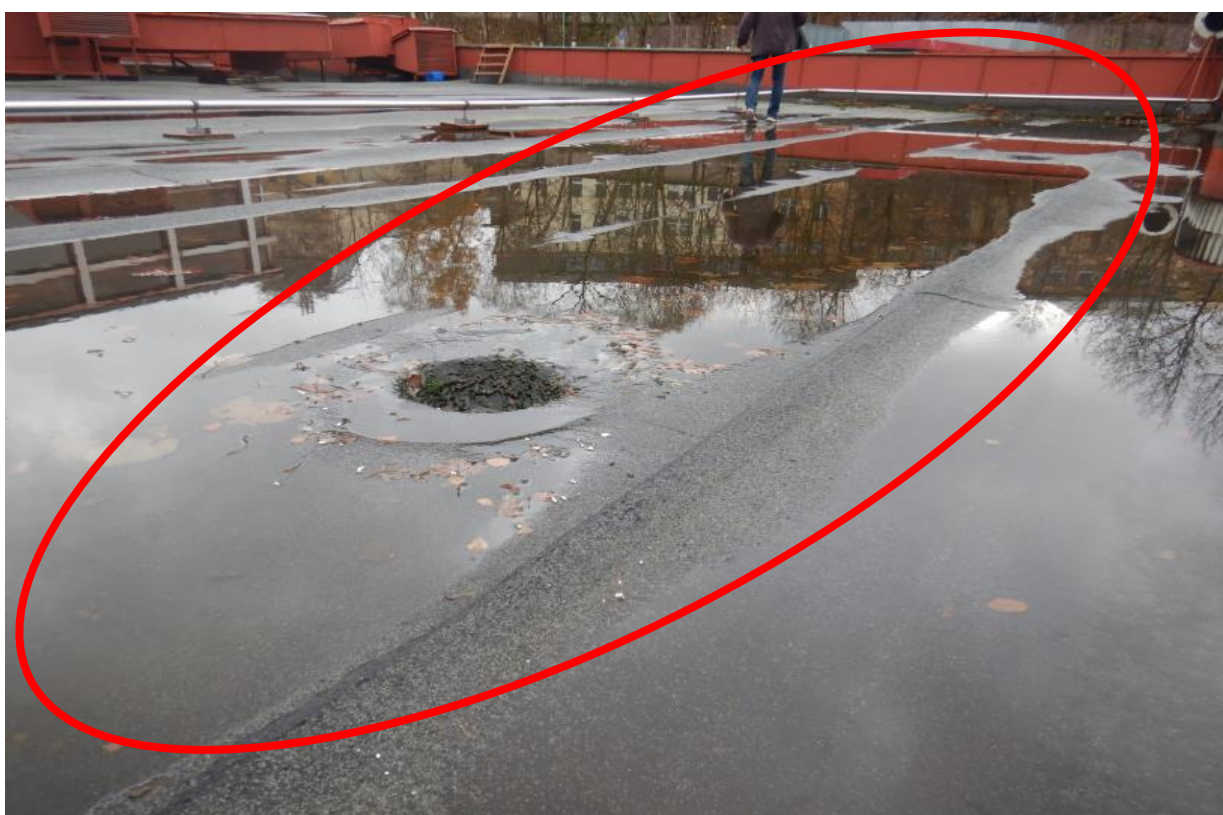
C.3. Plochá střecha nad plaveckým 50m bazénem, dětským výukovým bazénem, vířivkami a nad zázemím šaten a sprch vykazuje značnou nerovnost, vzduť povrchu a vnik rozsáhlých louží, které místy dosahují hloubky až 120 mm. Místy je povrch horního střešního pláště porušen. Poškozená je současně podpurná dřevěná vodovzdorná konstrukce, která nese povrch střechy (asfaltovou krytinu nad sociálním zázemím a krytinu PVC nad plaveckým 50m bazénem). Provozování MPB v Liberci se střešním povrchem (nad starou částí) je na hranici únosnosti a bezpečnosti. Každý mrazící cyklus během zimního období způsobuje další degradaci střešní konstrukce, čímž hrozí jeho nečekané protržení a zatopení nosné konstrukce a prostorů pod střechou, tj. plaveckého 50m bazénu, dětského výukového bazénu, šaten, apod. Vzhledem ke stavu konstrukce nelze vyloučit, že dochází lokálně k zatékání do nosné konstrukce, která je tvořena VSŽ pozinkovanými plechy, které jsou vyplněny perlitovým betonem. Může a pravděpodobně dochází k lokálnímu narušení této nosné konstrukce. Celková skladba střechy je dle projektové dokumentace tvořena s Alfalobitu, sklobitu, vodovzdorné překližky, vzduchové mezery, pěnového polystyrénu, sklobitu, cementového potěru a VSŽ plechů zalitými perlitbetonem. Rozsah poškození horního pláště střechy je v celé ploše plaveckého 50m bazénu a okolí, a vyžaduje okamžité řešení. Je nutná okamžitá kompletní výměna pláště střechy a VSŽ plechů. V rámci provedeného předběžného vyjádření nebyl podrobný průzkum prováděn.

Obr. C-30 Pohled na plochou střechu s patrnými vzduťmi asfaltové krytiny a prohlubní se stojící vodou,

- Provedení vodorovné střechy včetně izolace nad starou částí MPB je v havarijním stavu a je třeba ji okamžitě vyměnit, čímž se předejde nekontrolovatelnému zatékání a poškození nosných konstrukcí a vybavení areálu.

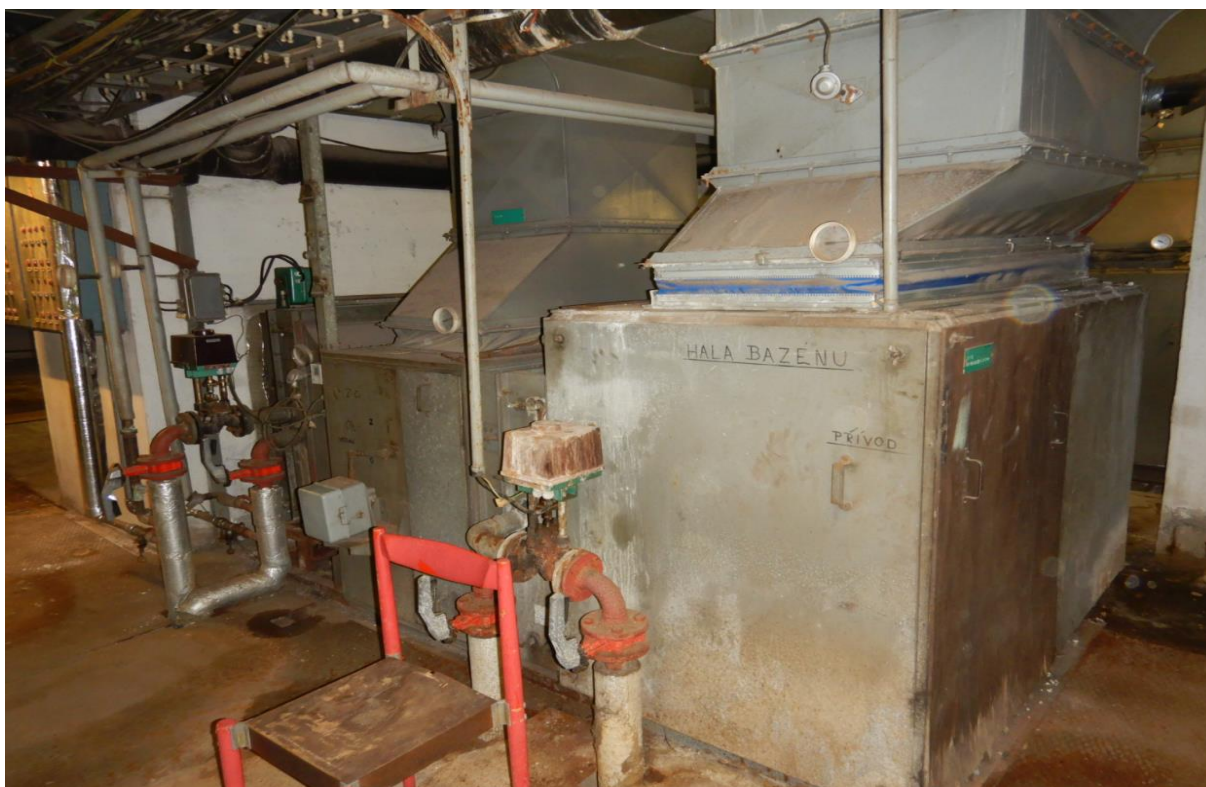
Obr. C-46 Pohled na stávající vzduchotechnické jednotky ve strojovně MPB.

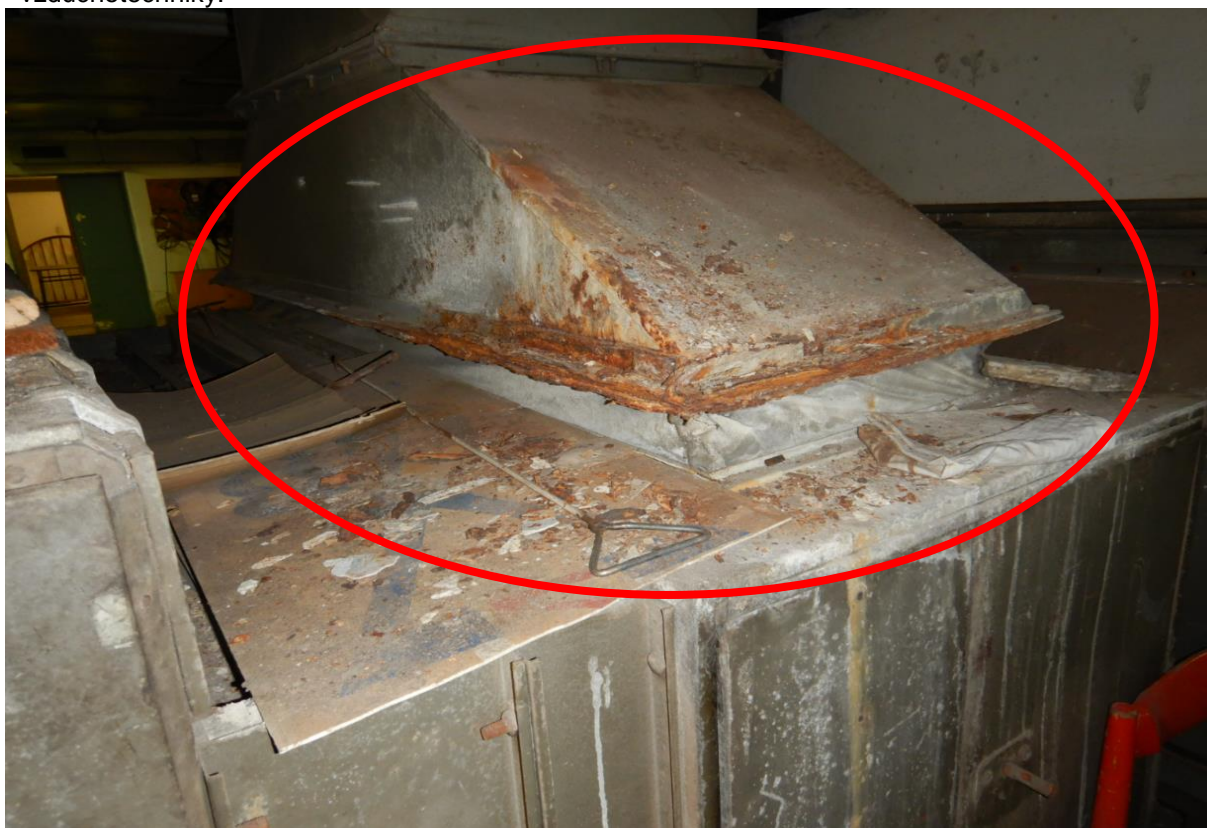
Obr. C-48 Detailní pohled na napojení stávající vzduchotechnické jednotky na potrubí vzduchotechniky.

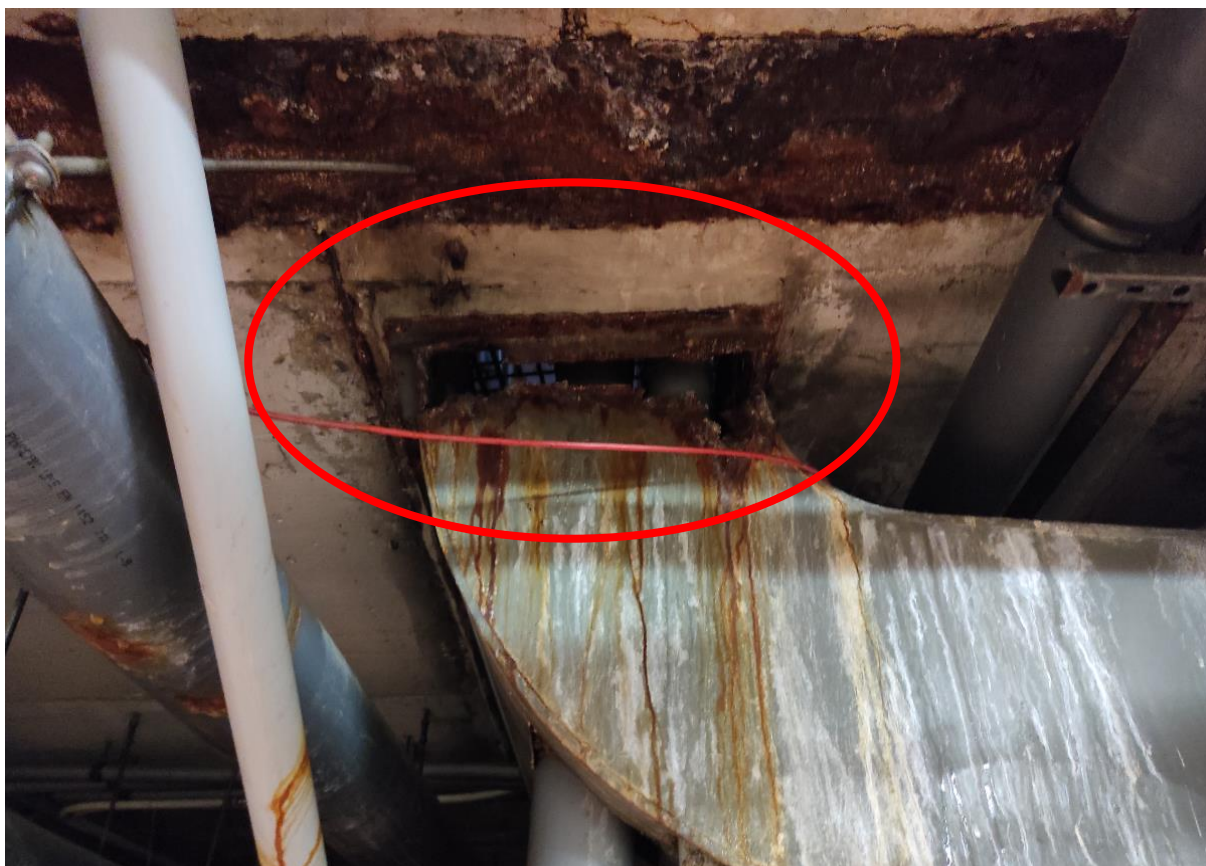
Obr. C-52 Detailní pohled na poškození vzduchotechnických rozvodů rozsáhlou korozi.

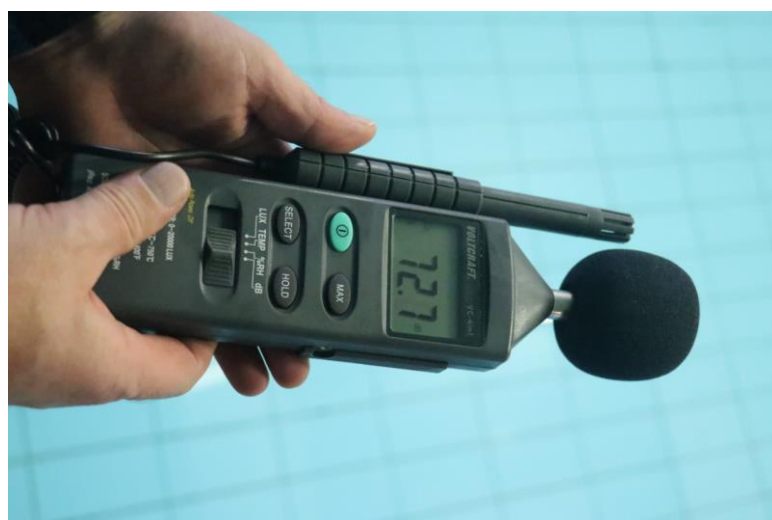
Obr. F-13 Kontrola úrovně hluku v prostoru dětského výukového bazénu.

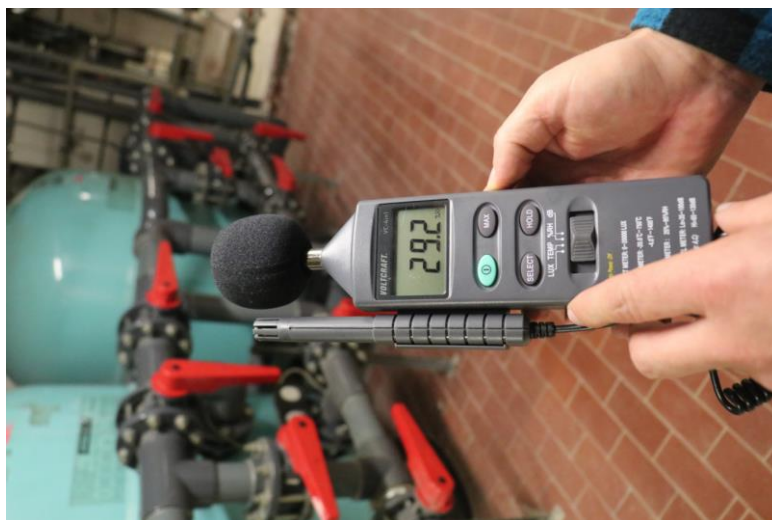
Obr. F-15 Kontrola relativní vlhkosti v prostorách strojovny MPB.

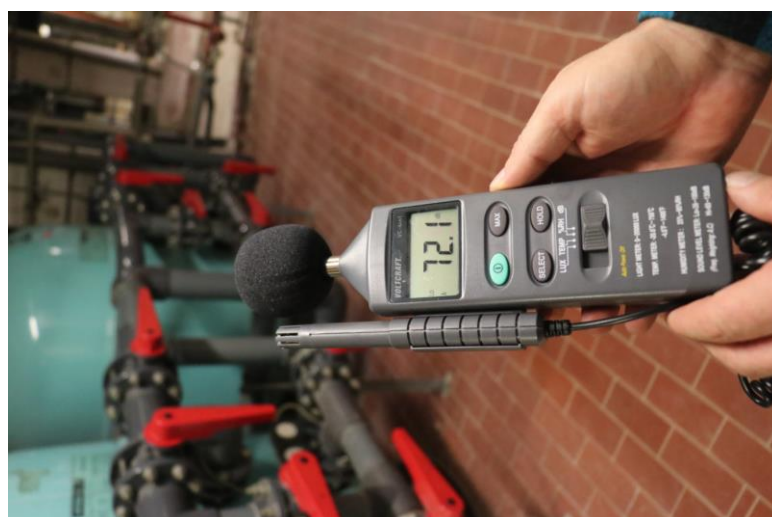
Obr. F-16 Kontrola úrovně hluku v prostorách strojovny MPB.

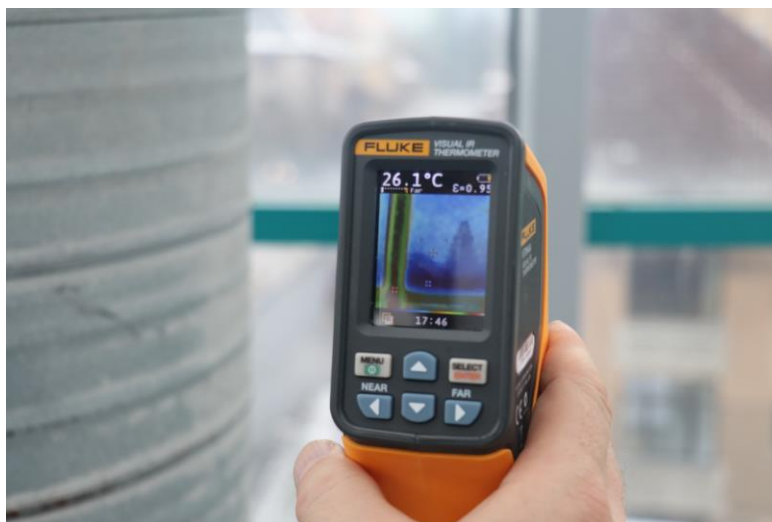
Obr. F-18 Kontrola teploty oken v nástupním prostoru na tobogán.

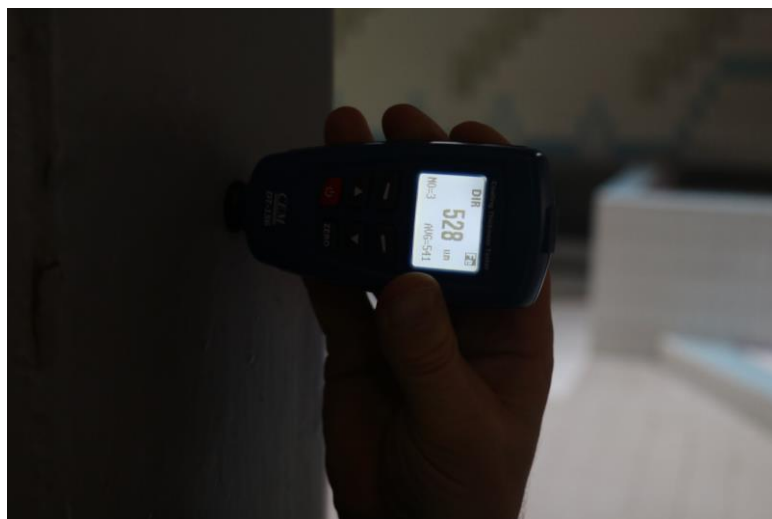
Obr. F-19 Kontrola tloušťky laku nosné konstrukce v místě vstupu do prostoru dojezdu tobogánů.

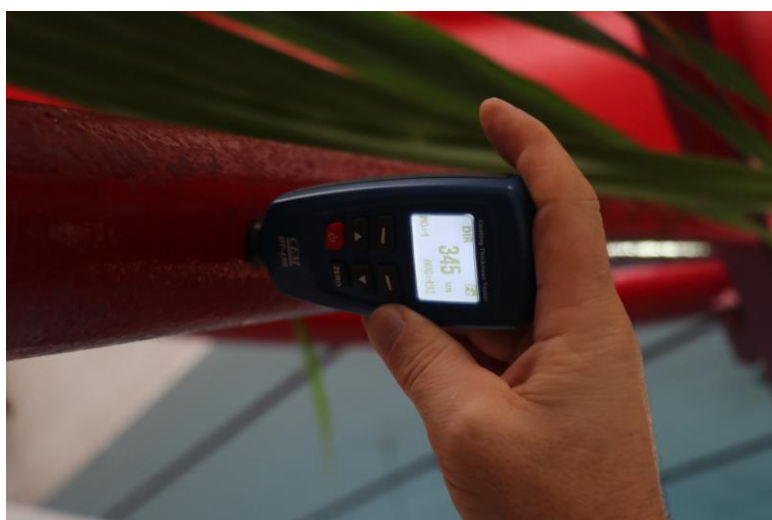
Obr. F-20 Kontrola tloušťky laku nosné konstrukce tobogánu ve vnitřních prostorech plaveckého 50m bazénu.

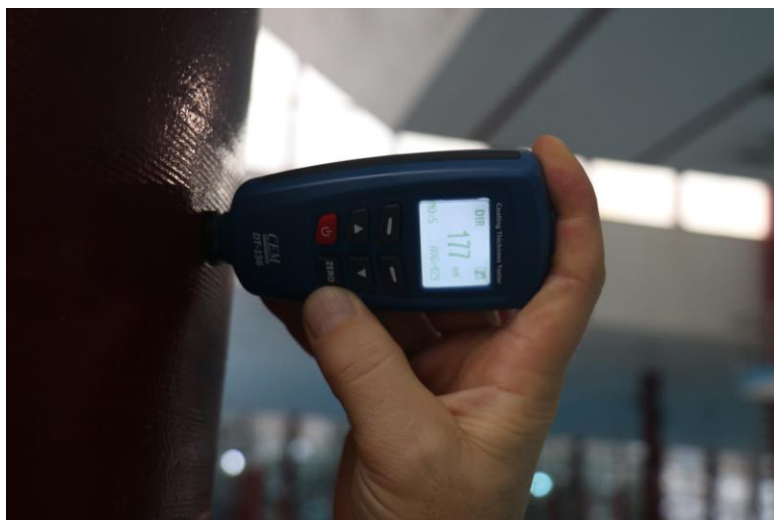
Obr. F-21 Kontrola tloušťky laku nosného sloupu střechy plaveckého 50m bazénu.

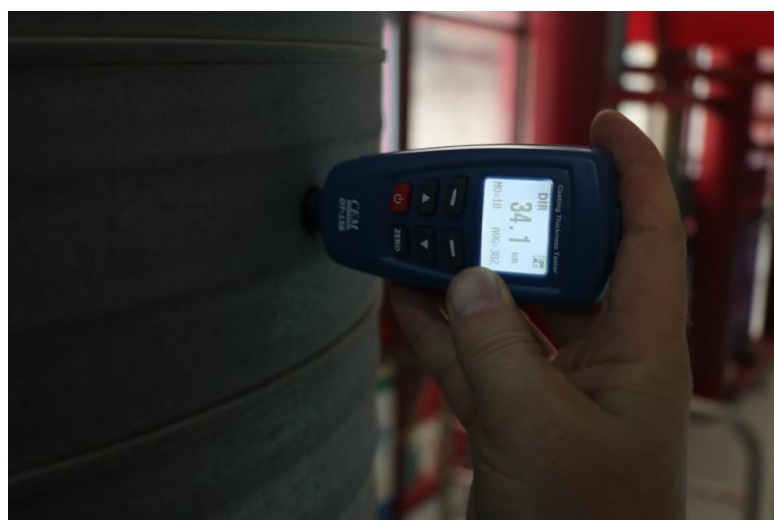
Obr. F-22 Kontrola tloušťky pozinkování vzduchotechnických rozvodů v prostoru schodiště k tobogánům.

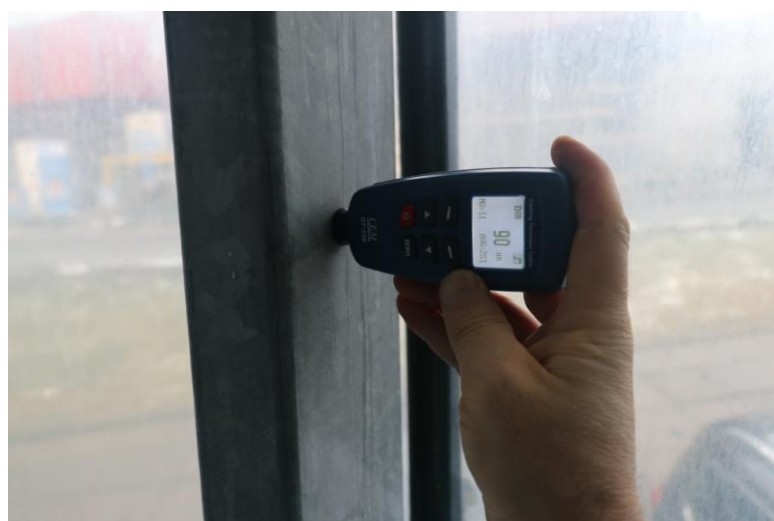
Obr. F-23 Kontrola tloušťky pozinkování okenní konstrukce v prostoru schodiště k tobogánům.

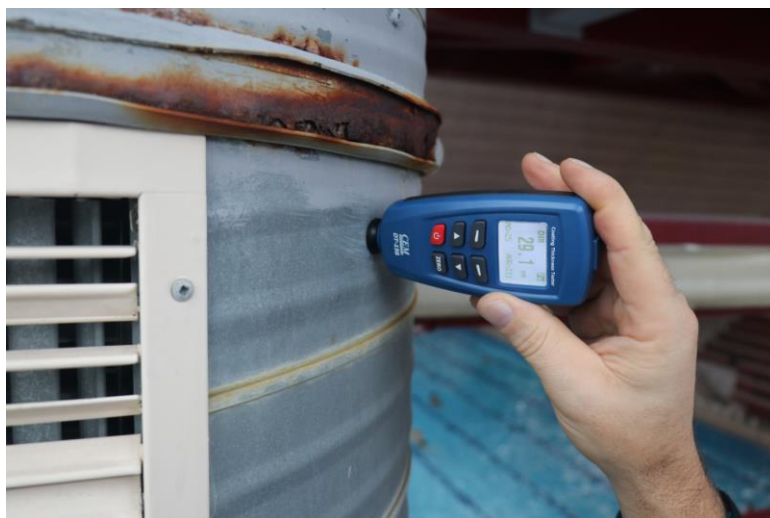
Obr. F-24 Kontrola tloušťky pozinkování potrubí v prostoru schodiště k tobogánům.

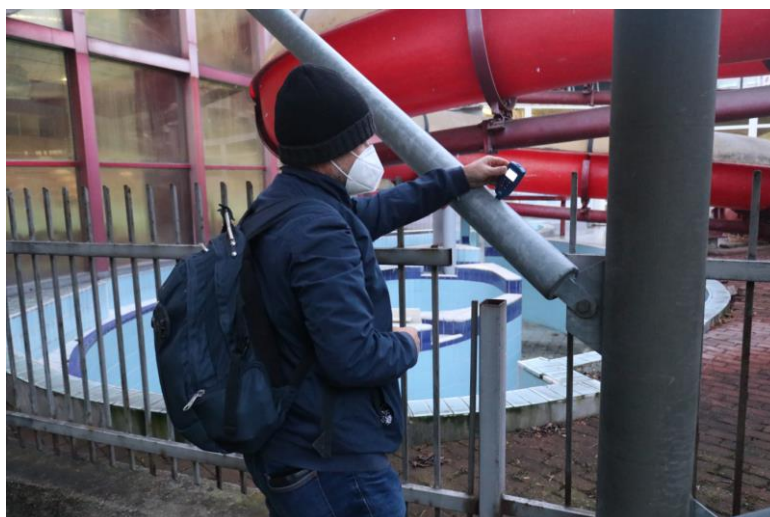
Obr. F-25 Kontrola tloušťky pozinkování potrubí nosné konstrukce tobogánu ve venkovním prostředí u atrakce divoká řeka.

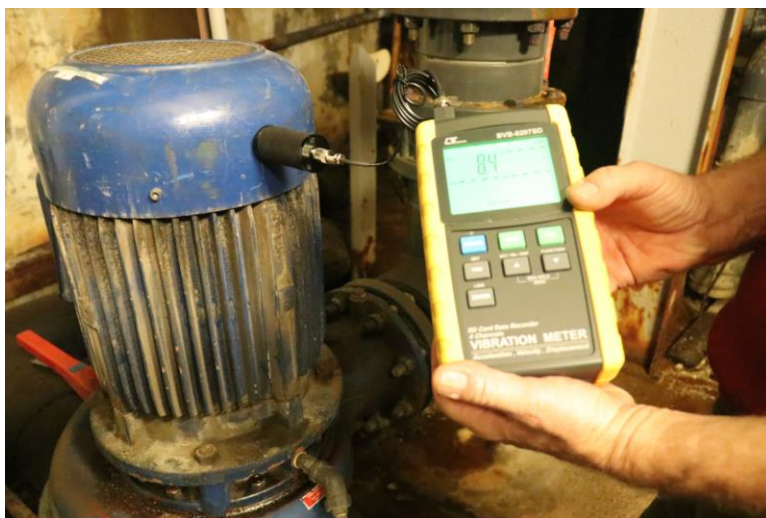
Obr. F-27 Kontrola vibrací recirkulačního čerpadla plaveckého 50m bazénu.

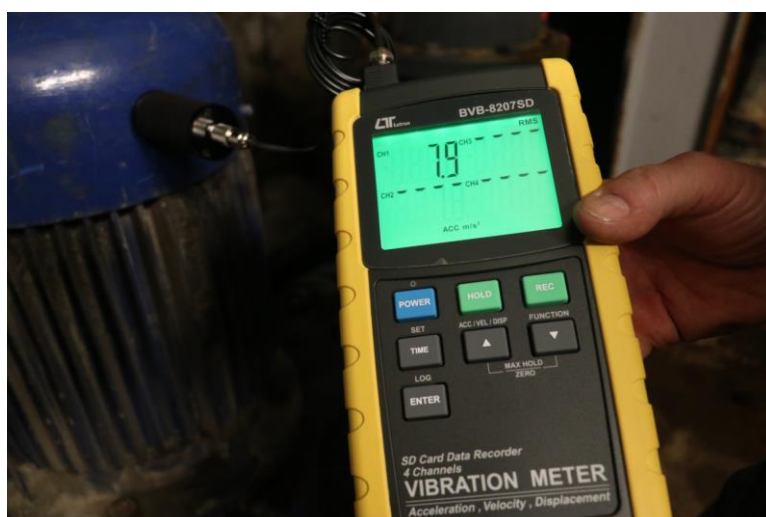
Obr. F-28 Kontrola vibrací recirkulačního čerpadla plaveckého 50m bazénu.

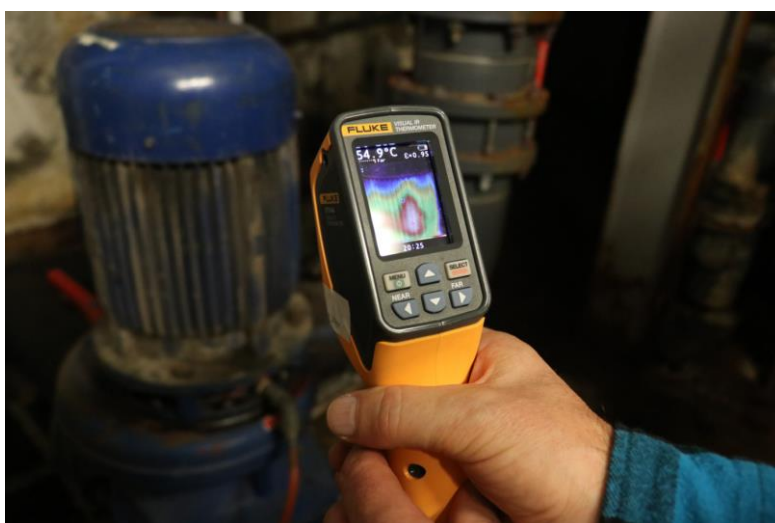
Obr. F-29 Kontrola teploty recirkulačního čerpadla plaveckého 50m bazénu.

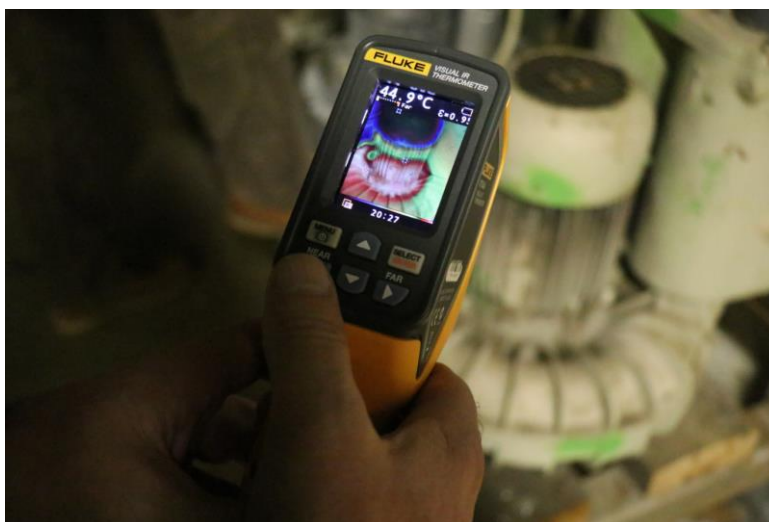
Obr. F-31 Kontrola teploty vzduchovače pro vířivku.

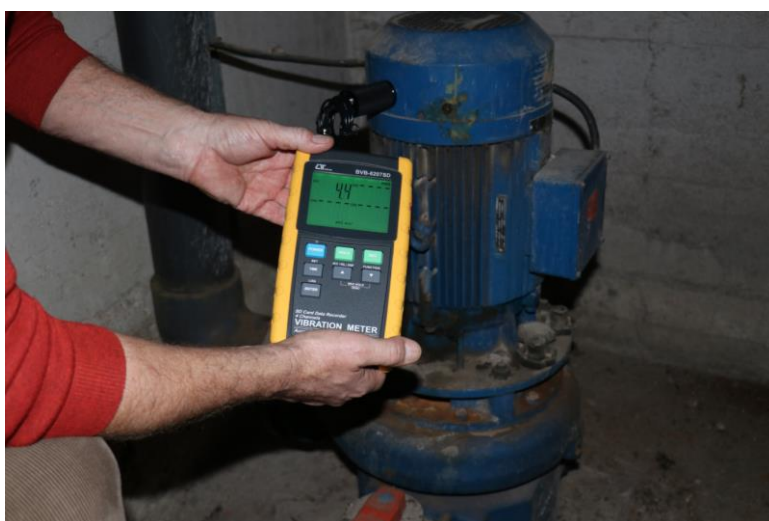
Obr. F-32 Kontrola vibrační čerpadla tobogánu.

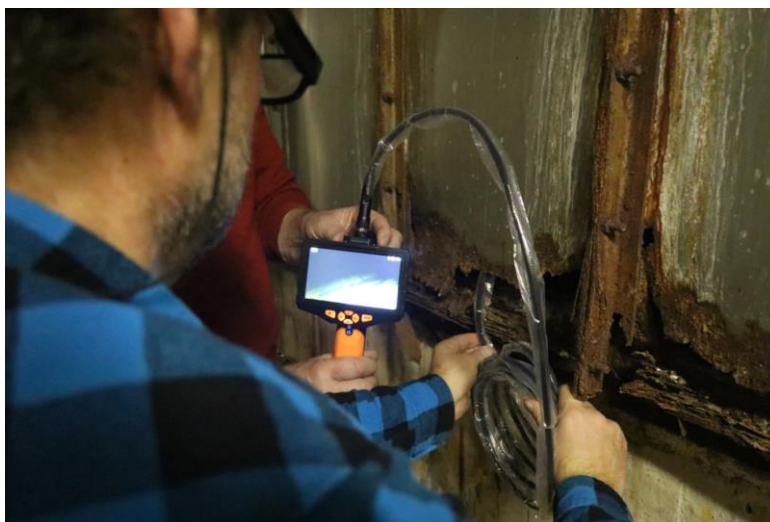
Obr. F-33 Kamerová inspekce potrubí systému vzduchotechnických rozvodů.
