STATUTÁRNÍ MĚSTO LIBEREC

6. zasedání zastupitelstva města dne: 29.06.2023

Schválení postupu a harmonogramu v rámci projektu "Rekonstrukce a stavební úpravy Městského plaveckého bazénu v Liberci"

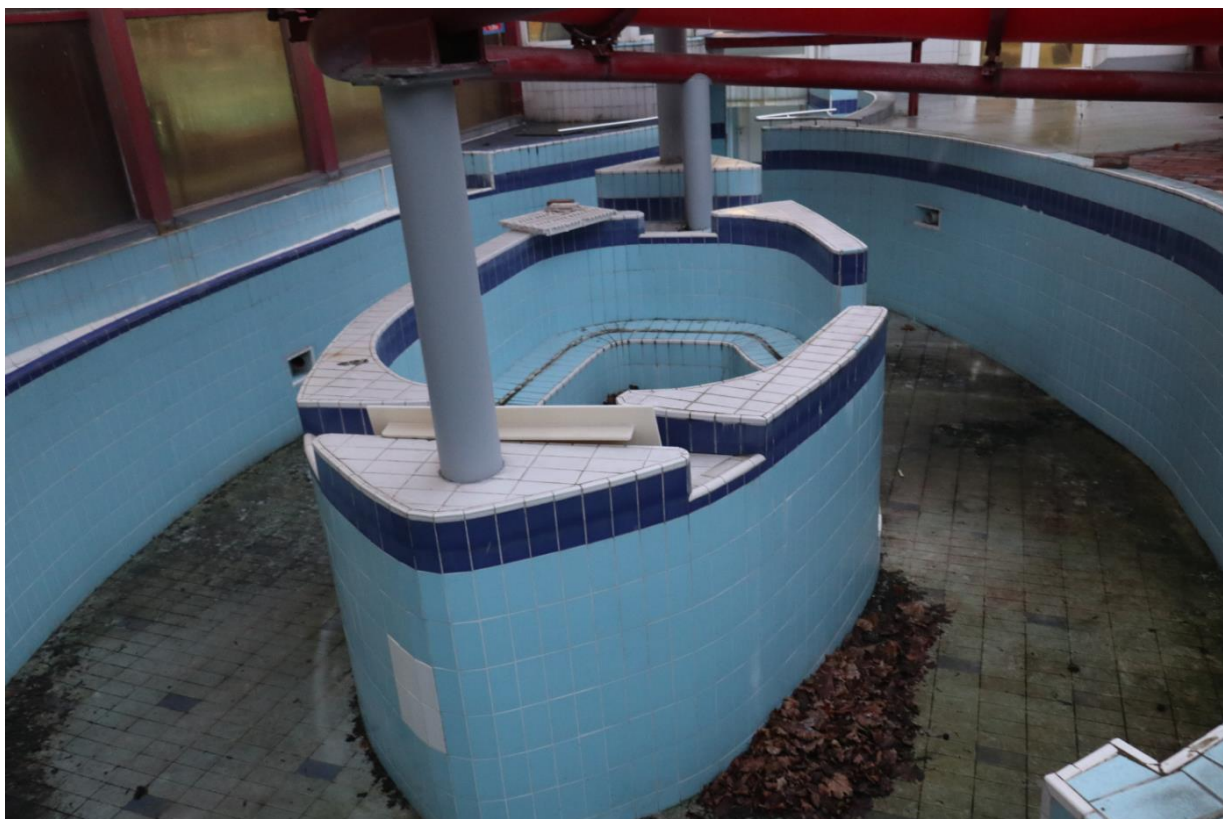
Obr. C-18 Celkový pohled na venkovní divokou řeku.

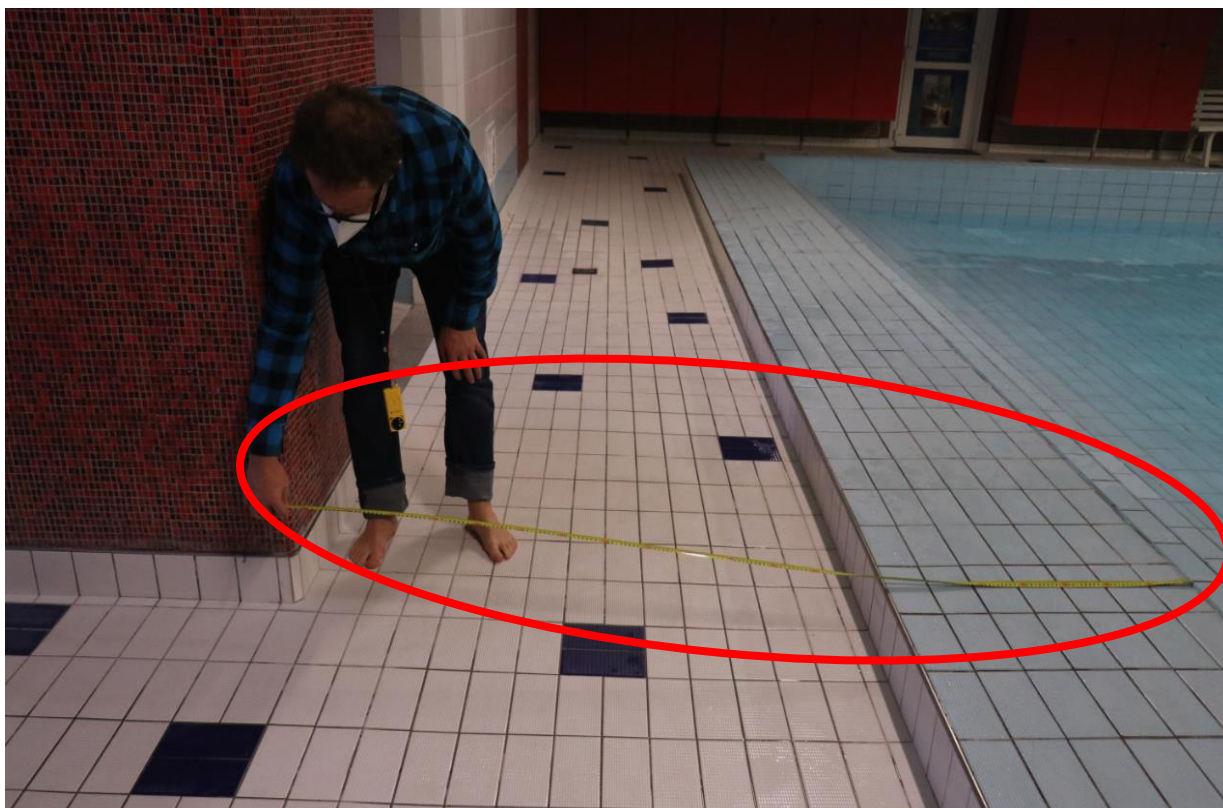
C.7. Dispoziční řešení jednotlivých bazénů (plavecký 50m bazén, dětský výukový bazén, vířivky, brouzdaliště) nesplňuje požadavky na bezpečnost průchozí šířky kolem bazénu, vzájemné vzdálenosti v místech výstupu a vstupu do bazénu, což je v rozporu se současnou bezpečnostní normou ČSN EN 15288 odstavec 5.6.1, příloha F.2. a obr. C-56 až C-61.

Obr. C-60 Pohled na měření vzdálenosti mezi vstupem na ochoz a hranou dětského výukového bazénu.

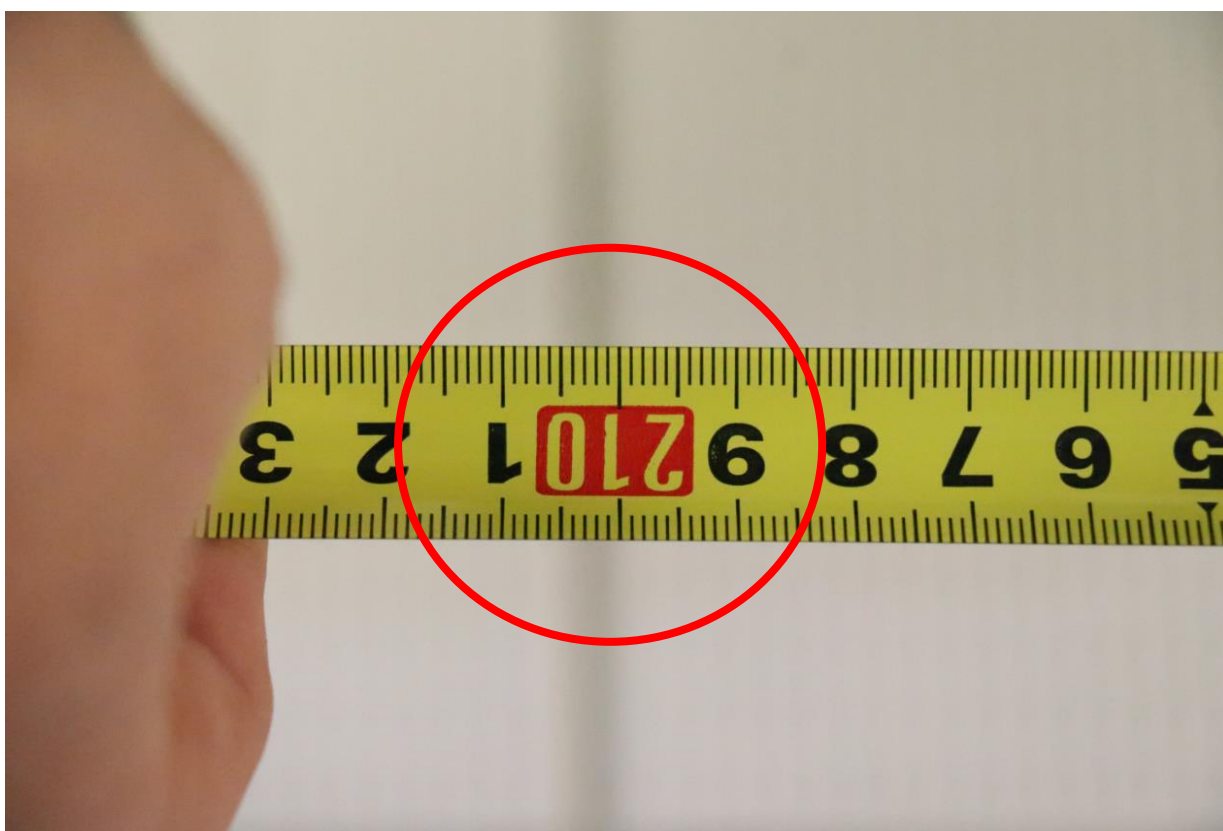
Obr. C-61 Detailní pohled vzdálenosti mezi vstupem na ochoz a hranou dětského výukového bazénu.

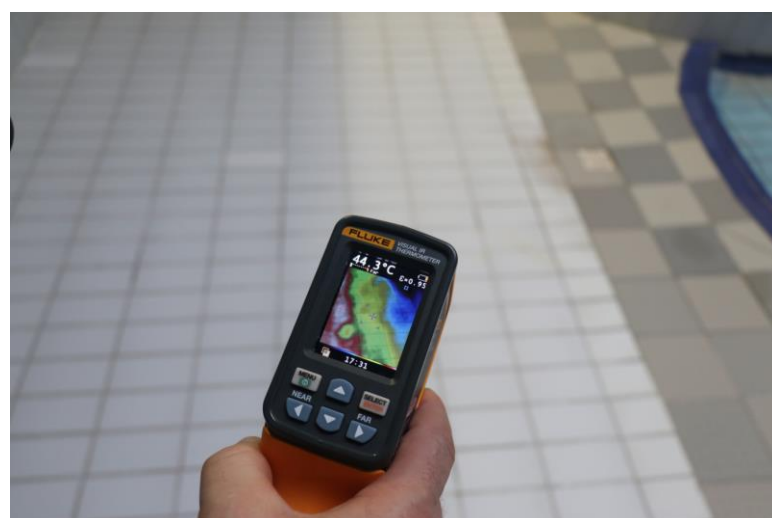
Obr. F-17 Kontrola teploty vyhřívané podlahy v prostoru dětského brouzdaliště.

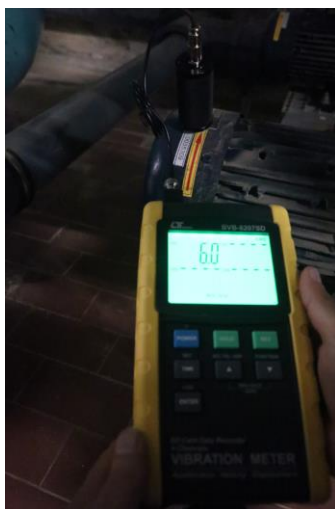
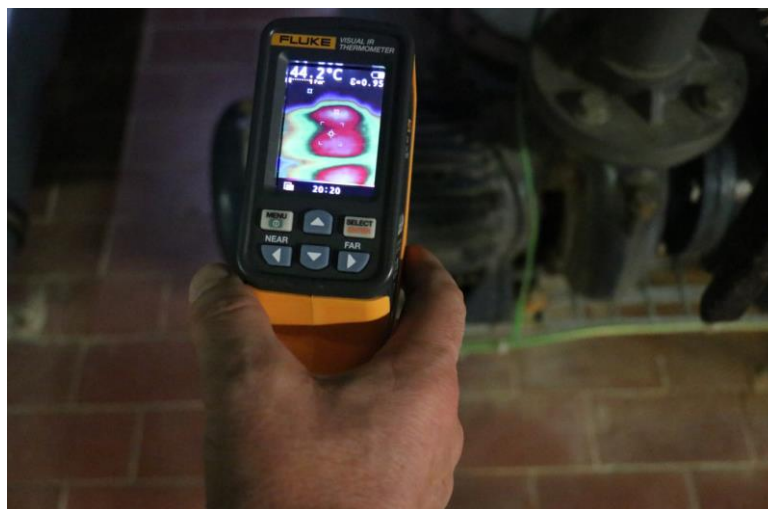
Obr. F-26 Kontrola vibrací a teploty čerpadel na recirkulačním okruhu dětského výukového bazénu.

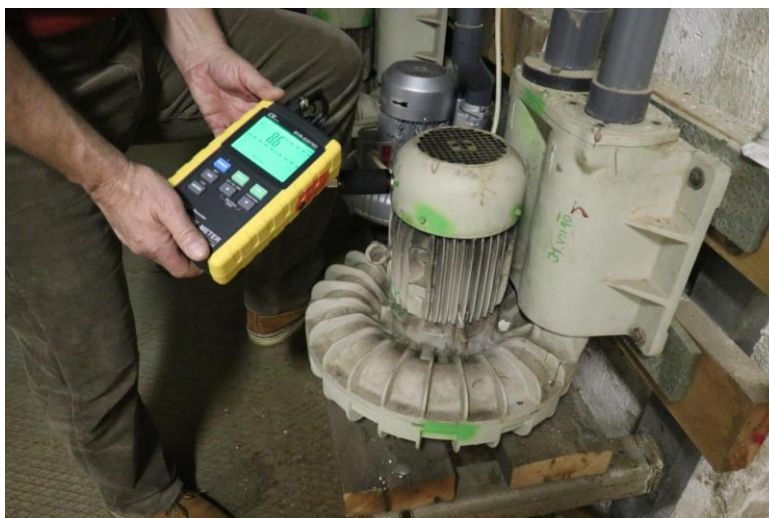
Obr. F-30 Kontrola vibrační vzduchovače pro vířivku.
